Informe de Fiscalización del Sector Eléctrico

Tercer Trimestre

Elaborado por: Dirección de Fiscalización
Comisión Reguladora de Energía Eléctrica

Tegucigalpa, Honduras
Septiembre 2023

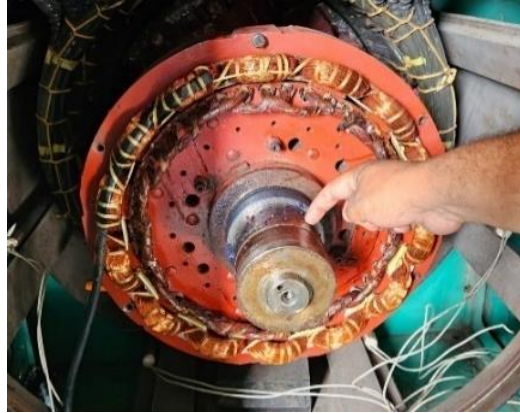
Con respecto a la unidad la U19 posición 3, con una capacidad de generación de 930 kW, tal y como se muestra en la **Figura 6** se identificó que la unidad se encuentra indisponible por daño en el rodamiento del generador el cual requiere de cambio. A la fecha dicha unidad ha estado fuera de servicio desde hace aproximadamente un mes y que se encuentra en proceso de prueba, una vez finalizado este periodo, se espera una semana para que la unidad U19 posición 3 entre en línea.

Figura 6 Daño en el rodamiento del generador U19 POS3

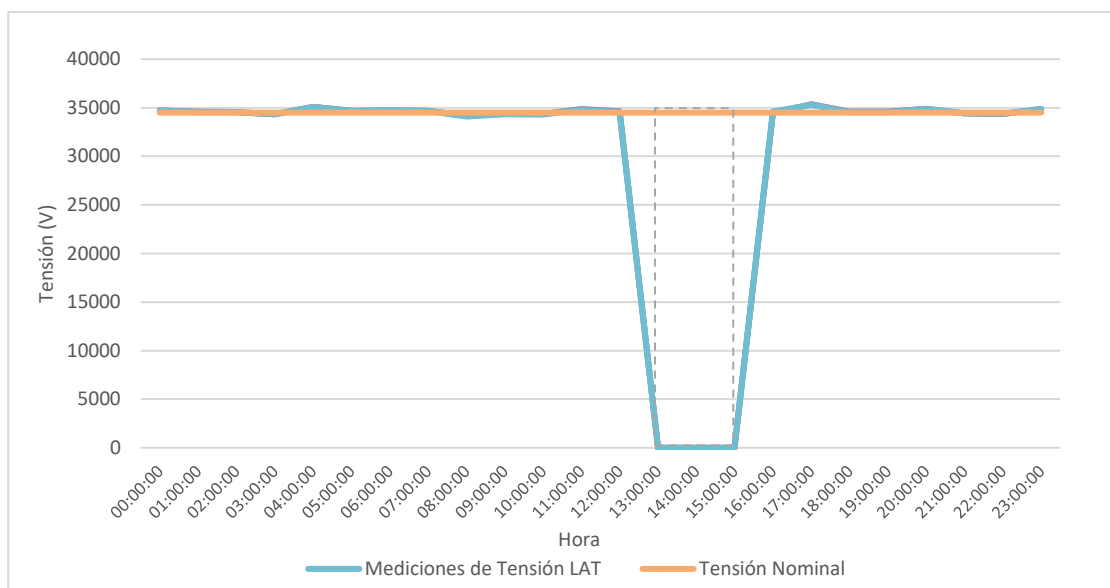
- Con respecto a la indisponibilidad ocurrida el 15 de junio de 2023, se constató que esta fue provocada por una falla asociada a la línea de transmisión L515. La **Figura 8** muestra la pérdida de la señal de voltaje registrada en el equipo de medición ION 8650A entre las 12:45 y 15:45 del día en mención.

Figura 8 Grafico de niveles de tensión de la central LAEISZ CEIBA TERMICA durante el 15/06/2023 (Fuente: Medición ION 8650A Central Laeisz Térmica)

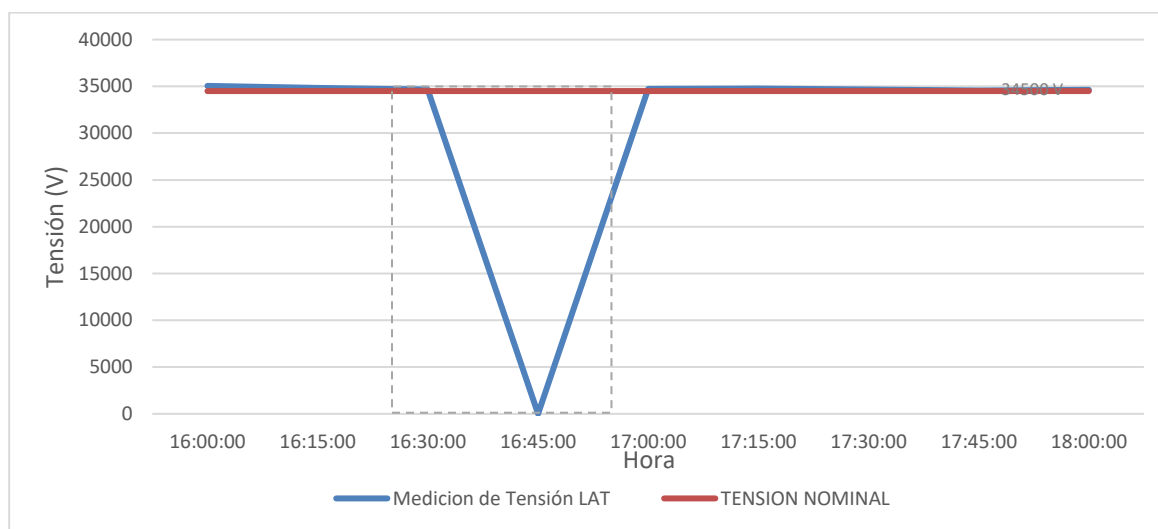
- El segundo evento ocurrido el 17 de junio de 2023, se originó debido a una falla en la línea de transmisión L516. Dicho evento afectó a varias centrales de la zona litoral. En la **Figura 9** se observa la pérdida de la señal de tensión cuya duración fue de aproximadamente 12 minutos.

Figura 9 Grafico de niveles de tensión de la central LAEISZ CEIBA TERMICA durante el 17/06/2023 (Fuente: Medición ION 8650A Central Laeisz Térmica)

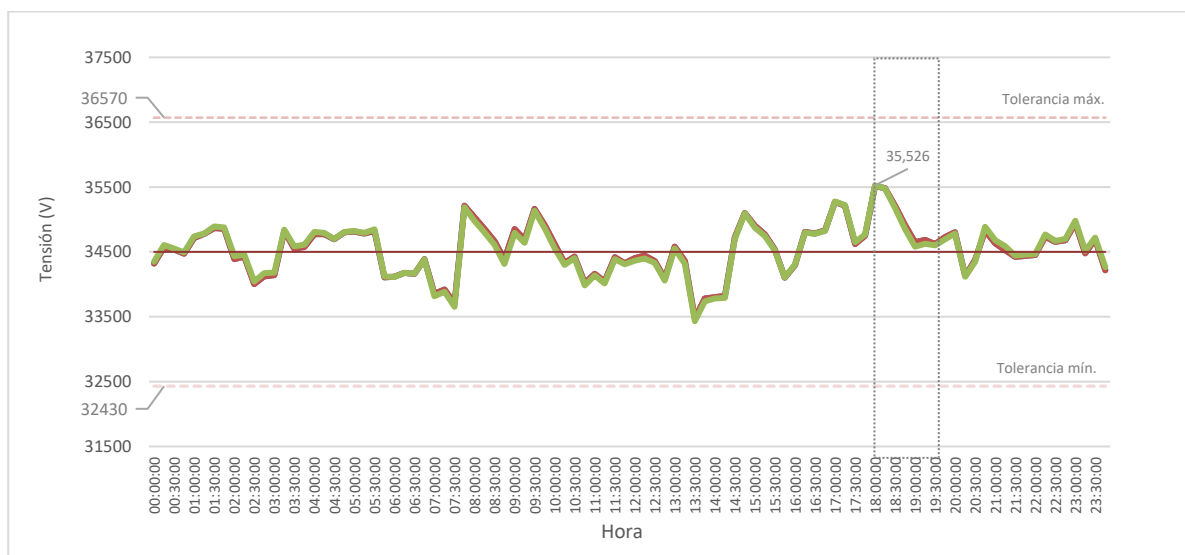
- Con respecto a la indisponibilidad del 20 de junio de 2023, el personal de la central manifestó que se debió a oscilaciones en los niveles de tensión en el Sistema Interconectado Nacional (SIN) que afectaron la operación de la central, en particular una sobretensión del 2.94 % registrada a las 18:00. Cabe mencionar que la Norma Técnica de Calidad de la Distribución define una tolerancia para la regulación de tensión del 6 % en estado estable. La **Figura 10** muestra una comparación entre las señales de tensión registradas en el equipo de medición y las tolerancias establecidas en la normativa de calidad.

Figura 10 Grafica de tensión de la Planta Laeisz Térmica durante el 20 de junio de 2023 (Fuente: Medición ION 8650A Central Laeisz Ceiba Térmica)

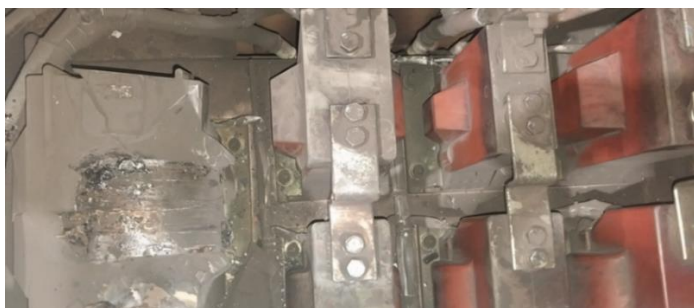
la unidad U2 y posteriormente afecto a la unidades U3 y U5, describen que el evento se originó por el generador U2 donde se encontró en falla PT (el dispositivo exploto, en la **Figura 11**, se observa el dispositivo donde se originó la falla, que suministro potencia al AVR, lo cual provoco la activación de la protección de corriente diferencial en zona 2), una vez realizado el mantenimiento correctivo durante el cual se sustituye el TP dañado la unidad U2 entra en línea. Esta indisponibilidad en la U2 inicia el 17 de junio a las 06:29 y finaliza el mismo día con el arranque del motor a las 19:11.

Figura 11 Fotografía de TP que suministra potencial al AVR en falla de la unidad U2 (fuente reporte de falla GEN U2 17 de junio, Mantenimiento Eléctrico La Ensenada)

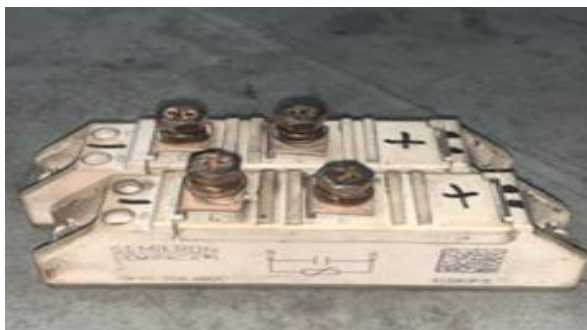
2. Para el evento relacionado a la U3, manifiestan que se origina a partir del evento en el generador U2 (explosión del PT), el generador U3 alimento la falla lo que provoco daño en los varistores de la excitatriz ver **Figura 12**, el generador U3 después de realizar el mantenimiento correctivo se sincronizó la unidad sin problemas, el evento tuvo un periodo de duración del 17 de junio a las 06:29 y finaliza con la entrada en línea de la U3 el mismo día a las 17:49.

Figura 12 Fotografía de varistores con indicios de fallas de la U3 (fuente reporte de falla GEN U3 17 de junio, Mantenimiento Eléctrico La Ensenada)

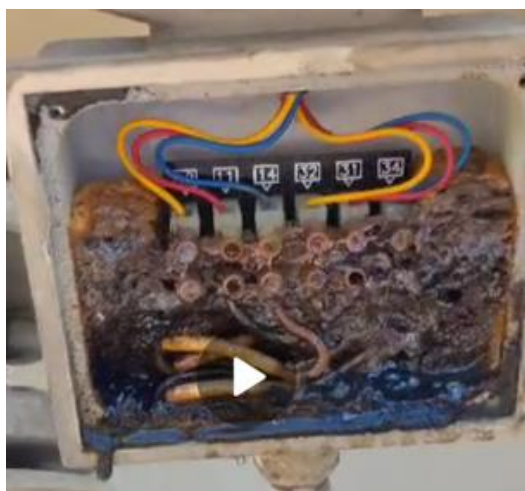
1. El día 16 de junio de 2023, las unidades U1, U2 y U3 registraron un disparo por falla que tuvo origen en la bornera del transformador ENR-T546 registrando un tiempo de duración promedio de 1.14 horas. La **Figura 13** muestra la bornera del transformador donde origino la falla, este evento se vio reflejado como una reducción de entrega de 210 MW a 163 MW.

Figura 13 Fotografía de la bornera del transformador T546 (fuente personal operativo ENERSA)

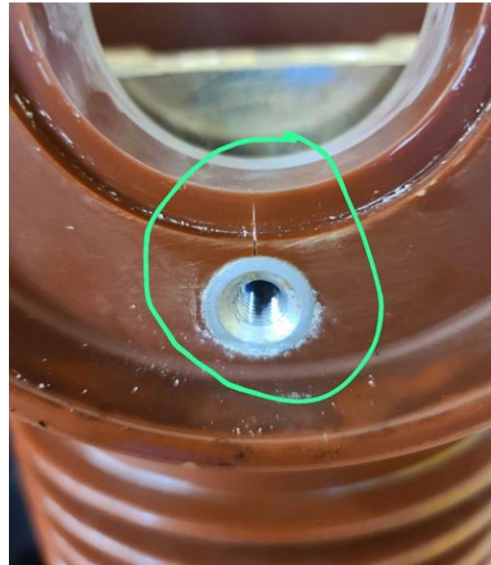
2. El día 20 de junio de 2023 se registró la desconexión de la central del sistema eléctrico nacional que tuvo una duración promedio de indisponibilidad de las unidades de 2.20 horas, se identificó que la falla se originó por fuga de gases del interruptor 22T47 generando el disparo de las protecciones asociadas al transformador T547. La **Figura 14** muestra la fisura a la que se asoció la falla en mención.

Figura 14 Fotografía de la fisura de que provocó la fuga de gases asociada a la falla del 20/6/2023 (fuente Informe de resultado inspección por indisponibilidad ENERSA)

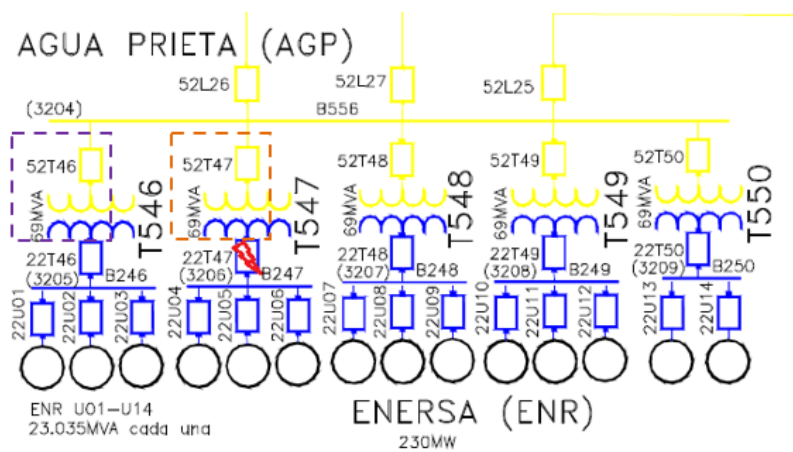
En la **Figura 15** se observa el diagrama unifilar de la central donde se puede observar la distribución de las unidades y el dispositivo al que se asocian la falla del 16 de junio (en color morado) y la falla del 20 de junio (color naranja).

Figura 15 Diagrama unifilar de la central ENERSA, identificación del origen de la falla ocurrida el 20 de junio de 2023 (fuente SIN)
