# INFORME DE RESULTADOS

## INSPECCIÓN A CENTRALES GENERADORAS DE ENERGÍA ELÉCTRICA

Dirección de Fiscalización

Comisión Reguladora de  
Energía Eléctrica (CREE)

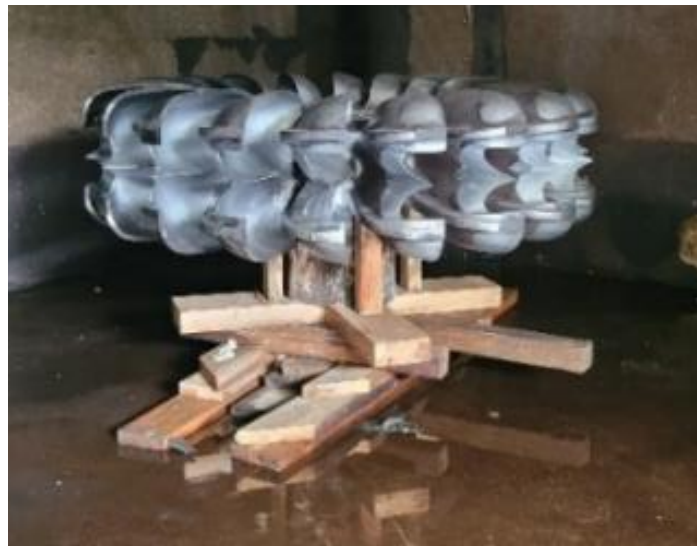
Por otro lado, la unidad 2 sufrió diversos daños en sus cangilones del rodete, a lo cual se expresó que es necesario enviar dicho rodete a un taller especializado, siendo Costa Rica y México los lugares más cercanos para llevar a cabo su reparación. Es importante resaltar que el último overhaul de las maquinas se realizó en 1992, lo que implica que ninguno de los miembros del personal actual estuvo presente durante dicho proceso.

*Figura 3 Reparación del rodete de la unidad 1.*

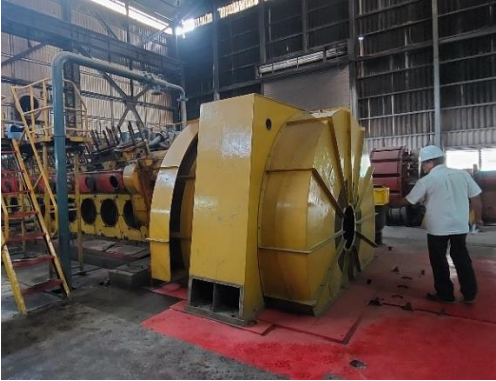
Unidad	Fallas registradas por el CND	Descripción	Evidencia																																																																																																																																																																							
U1	Falla en el cigüeñal, durante 24 horas, en fecha 24 de abril de 2023.	La unidad 1 se encuentra fuera de servicio desde el 2012 debido a problemas en el cigüeñal y una bobina dañada en el generador. Se presentó evidencia de que la ENEE tiene previsto el reemplazo de dicha unidad.

<p>Unidad 1 de la Planta Térmica La Ceiba.</p>																																																																																																																																																																							
	Falla en el cigüeñal, durante 24 horas, en fecha 25 de abril de 2023.																																																																																																																																																																									
	Falla en el cigüeñal, durante 24 horas, en fecha 26 de abril de 2023.																																																																																																																																																																									
U2	Fuga de aceite en tubería que alimenta a los botadores por 2.067 horas en fecha 27 de abril de 2023.	Con respecto a los eventos asociados a la unidad 2:  El tiempo de indisponibilidad de dicha unidad fue de aproximadamente 5 minutos dado que la central únicamente opera de las 6 a las 22 horas debido a una fuga de aceite en tubería que alimenta a lo botadores, contrario a las 2.067 horas de indisponibilidad reportadas por el CND.	<p>EMPRESA NACIONAL DE ENERGÍA ELÉCTRICA BITÁCORA DE PLANTA CEIBA TÉRMICA</p>

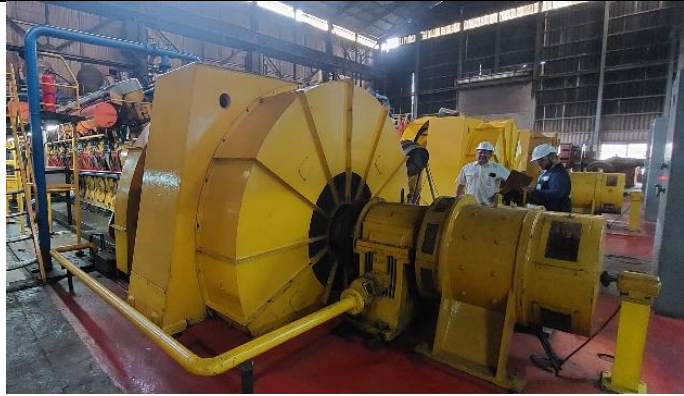
Unidad	Fallas registradas por el CND	Descripción	Evidencia
	Gases en el carter, indisponibilidad por 4.6 horas en fecha 27 de abril de 2023.	describen una indisponibilidad por baja presión interna del motor producida por los gases en el <i>carter</i> .

<p>Unidad 3 de la Planta Térmica La Ceiba.</p>
	Reparación de cremallera A7, indisponibilidad de 4 horas en fecha 28 de abril de 2023.		
U4	Baja presión de aceite, indisponibilidad de 24 horas, en fecha 24 de abril de 2023.	La unidad 4 se encuentra fuera de servicio desde el 26 de junio de 2019 debido a que dicha unidad cumplió su ciclo de 24,000 horas y requiere de un mantenimiento que no ha podido ser realizado por falta de materiales y personal.

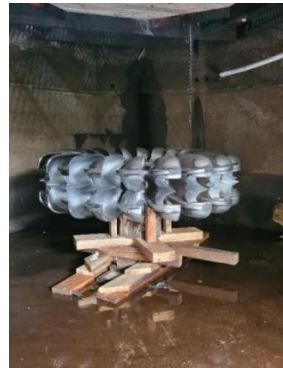
Unidad	Fallas registradas por el CND	Descripción	Evidencia
U1	Fisura en cangilón de rodete. Disponibilidad durante las 24 horas comprendidas entre el 24 y el 28 de abril de 2023.	La unidad 1 entro en indisponibilidad debido a un mantenimiento preventivo programada que se realiza cada 12 semanas. Este mantenimiento comenzó el 25 de marzo de 2023 y durante el proceso se encontró una fisura en el rodete, específicamente en las hélices 5, 7 y 15, lo que provocó que la maquina quedará fuera de servicio hasta que se reparé por completo el rodete de reserva o se adquiera uno nuevo. El rodete de reserva se remitió a un taller en San Pedro Sula, Cortés, donde se estima que tomará aproximadamente 25 días para completar la reparación, y 20 días adicionales para realizar pruebas necesarias antes de que la unidad pueda volver a operar comercialmente.

<p>Rodete de la unidad 1 en la central Rio Lindo.</p>

*\* La unidad RLNU1 queda indisponible por daños en cangilones del rodete. Válvula de guardia queda enclavada*

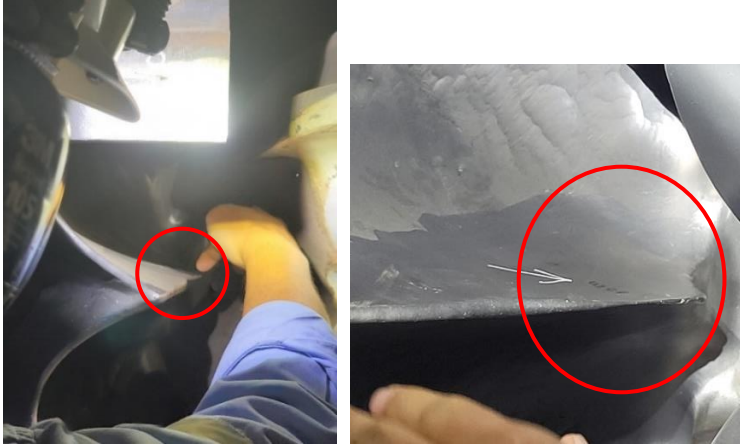
U2	Daño en el cangilón de rodete. Disponibilidad durante las 24 horas comprendidas entre el 24 y	La unidad 2 se encuentra fuera de servicio desde el 26 de marzo de 2023 debido a daños similares a los de la unidad 1, durante el proceso se encontró una fisura en el

Unidad	Fallas registradas por el CND	Descripción	Evidencia
	<p>el 28 de abril de 2023.</p>	<p>cangilón del rodete. Para su reparación, es necesario enviar el rodete a un taller especializado, siendo Costa Rica y México los lugares más cercanos para llevar a cabo dicha reparación. Es importante resaltar que el último overhaul de las maquinas se realizó en 1992, lo que implica que ninguno de los miembros del personal actual estuvo presente durante dicho proceso.</p>

<p>Fisura en el cangilón del rodete de la unidad 2.</p>
<p>Planta</p>	<p>Disparo por falla en transformador PGR T604. Tiempo interrumpido de 24 horas en fecha 25 de abril de 2023.</p>	<p>Con respecto al disparo de la planta en fecha 25 de abril se ratificó que la falla se ocasionó en la red de transmisión.</p>

*\* Unidad RLNU2 queda fuera de línea (indisponible) por daños en cangilón #5 del rodete de la turbina — la válvula de guardia queda cerrada y enclavada, sellos aplicados y el gobernador enclavado.*

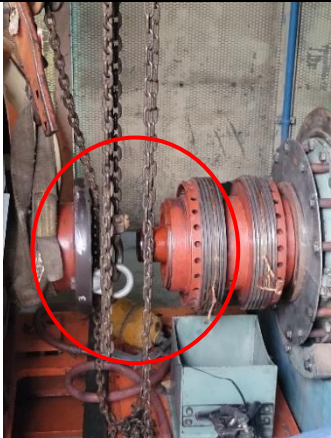
Unidad	Falla registrada por el CND	Descripción	Evidencia	
U1	Vibraciones anormales en unidad. Indisponibilidad de 1.0833 horas en fecha 27 de abril de 2023.	La unidad 1 sufrió problemas en el excitador debido a la fractura de los pernos de fijación que conectan el excitador con el rotor del generador. Se tiene previsto que la unidad esté lista para su operación comercial en una semana. Además, se observaron desgastes en los alabes de la unidad.

Rotor del generador en la unidad 1.	
	Problemas con sistema de excitación. Indisponibilidad de 8.0333 horas en fecha 27 de abril de 2023.

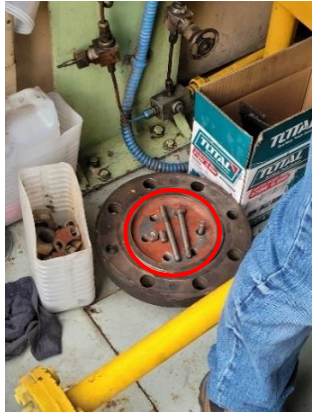
Pernos de fijación de la unidad 1.
	Problemas con sistema de excitación. Indisponibilidad de 8.0333 horas en fecha 28 de abril de 2023.			
U2	Falla interna. Indisponibilidad durante las 24 horas entre el 24 y el 25 de abril de 2023.	La unidad 2 se encuentra fuera de servicio debido a un daño severo que sufrió en la parte interna de los álabes de la turbina desde julio del 2017. Además, el sistema de control también resultó dañado. Por lo tanto, en la actualidad la unidad sigue sin estar disponible para su funcionamiento.

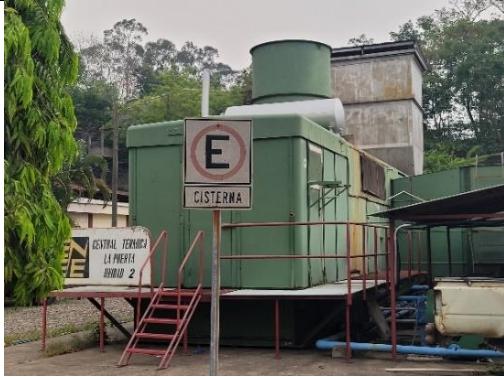
Unidad 2 de la central térmica La Puerta.

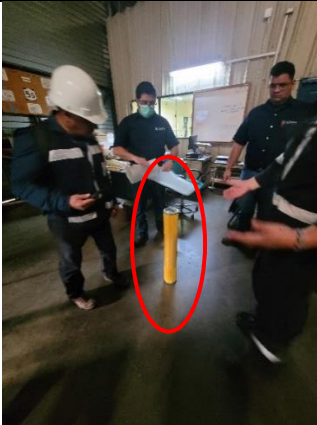
Unidad	Falla registrada por el CND	Descripción	Evidencias
U1	Cambio de filtro de aceite. Indisponibilidad de 0.4 horas en fecha 28 de abril de 2023.	El 28 de abril de 2023 se produjo una falla en el equipo mecánico de la unidad 1, lo que requirió un cambio de filtro de aceite. Es importante destacar que, a pesar de esta incidencia, se informa que la entrega de potencia solicitada por el CND/ODS no se vio afectada.

<p>Unidad 1. Filtro de aceite.</p>

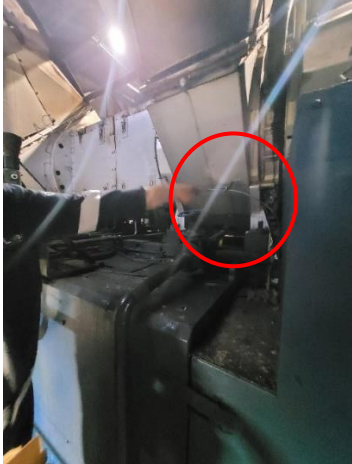
Unidad	Falla registrada por el CND	Descripción	Evidencias
U16	<p>Diferencia de RPM de turbos.</p> <p>Tiempo interrumpido de 0.7 horas en fecha 28 de abril de 2023.</p>	<p>El evento registrado en la unidad 16 se originó debido a un problema de calentamiento en el cable que transporta la señal de velocidad de los turbos, lo cual ocasionó la activación de una alarma. Para corroborar esta información, se verificaron las bitácoras, y los registros de alarmas, los cuales se entregaron al equipo de la CREE en formato digital (PDF), tal como lo expresaron los representantes de la central.</p>

<p data-bbox="1276 781 1654 829">Unidad 16. Cable que transporta la señal de velocidad de los turbos.</p>

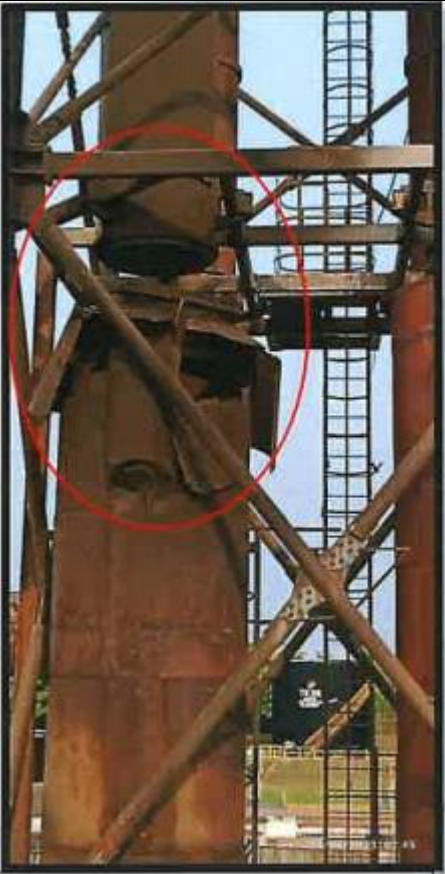
Unidad	Fallas registradas por el CND	Descripción	Evidencia
U7	Reemplazo de silenciador dañado en salida de gases de escape. Indisponibilidad de 24 horas en fecha 24 de abril de 2023.	<p>Con respecto a los eventos asociados a la unidad 7:</p> <p>La falla se dio debido a un daño severo en el silenciador de salida de gases identificado desde el jueves 20 de abril de 2023.</p>

Daño detectado en el silenciador ELC-U7

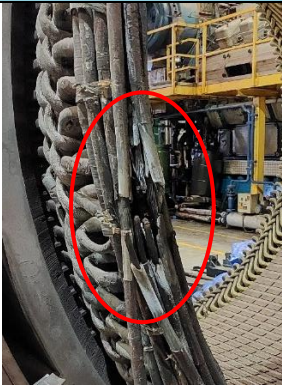
Unidad	Fallas registradas por el CND	Descripción	Evidencia
U2	Reemplazo de estator de generador por daño en cableado de salida. Indisponibilidad durante las 24 horas comprendidas entre el 24 y el 28 de abril de 2023.	Con respecto a los eventos asociados a la unidad 2: Se determinó que la indisponibilidad fue causada por daños en el cableado de salida del estator del generador, la cual se dio el 2 de marzo de 2023 y se corrigió el 9 de mayo de 2023.

<p data-bbox="1411 646 1690 695">Daño en cableado del estator de la unidad 2.</p>
U8	Cambio de bellow lado A. Indisponibilidad de 6.5 horas en fecha 26 de abril de 2023.	Con respecto a los eventos asociados a la unidad 8: Se confirmó que la indisponibilidad fue causada por una rotura del compensador o "bellow", se verificó por medio de las bitácoras el tiempo de interrupción fue y el reemplazo de este.

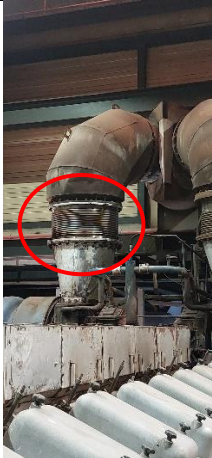
<p data-bbox="1392 1157 1711 1182">Bellow o compensador reemplazado</p>

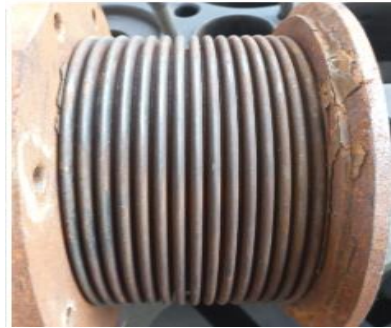
<p>Ducto de escape de la unidad 4.</p>

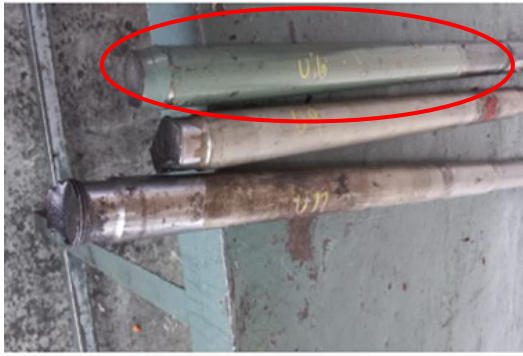
<p>Pernos quebrados de la unidad 6, 9 y 11.</p>

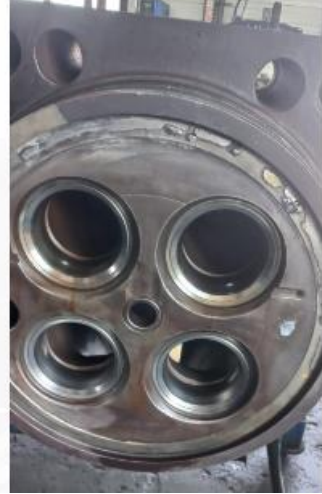
<p>Gráfico de potencia activa del evento.</p>
U9	Orden No. 23-0925, fatiga de perno. Tiempo interrumpido de 2.66667 horas en fecha 26 de abril de 2023.	<p>Se registraron dos incidentes de indisponibilidad en la unidad 9, uno el 26 de abril y otro el 28 de abril del presente año. Uno de ellos se debió a un mantenimiento correctivo, lo cual resultó en una indisponibilidad de 2.67 horas debido a la fatiga de un perno, requiriendo su reemplazo, similar a lo sucedido con la unidad 6.</p> <p>El otro incidente de indisponibilidad de 12 horas se programó con una orden de paro de la unidad para llevar a cabo el despeje programado. Durante este despeje se realizaron diversas reparaciones, como el cambio de perno de culata en el cilindro B4,</p>

<p>Cambio de culata quebrada de la unidad 9.</p>

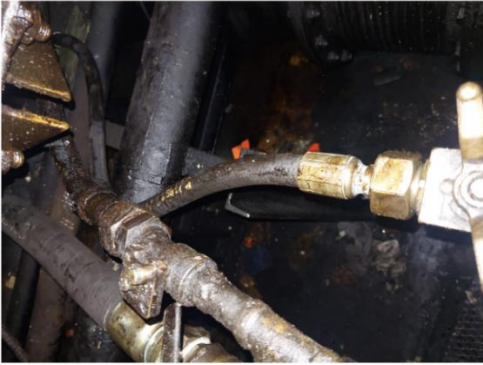
<p>Pernos quebrados de la unidad 6, 9 y 11.</p>
U10	<p>Fuga de aceite en tubería de lubricación del turbo. Tiempo interrumpido de 1.68333 horas en fecha 27 de abril de 2023.</p>	<p>Se detectó una falla en el equipo electromecánico de la unidad 10 debido a una fuga de aceite en la tubería de lubricación del turbo, lo cual representa un riesgo de incendio. Como medida preventiva, se decidió retirar la unidad de operación para reemplazar la manguera de by pass, ya que se observó un aumento en la presión del turbo. Regresando a disponibilidad en 1.68 horas.</p>

<p>Tubería de lubricación del turbo en la unidad 10.</p>

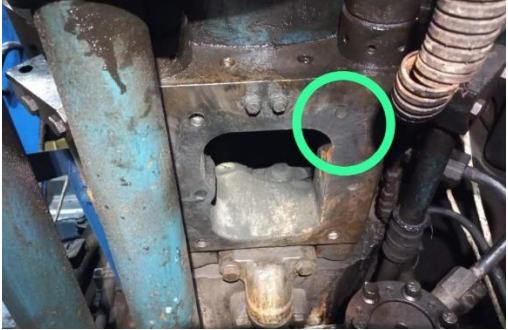
<p>Fuga en el tubo de aire de admisión de la unidad 2.</p>

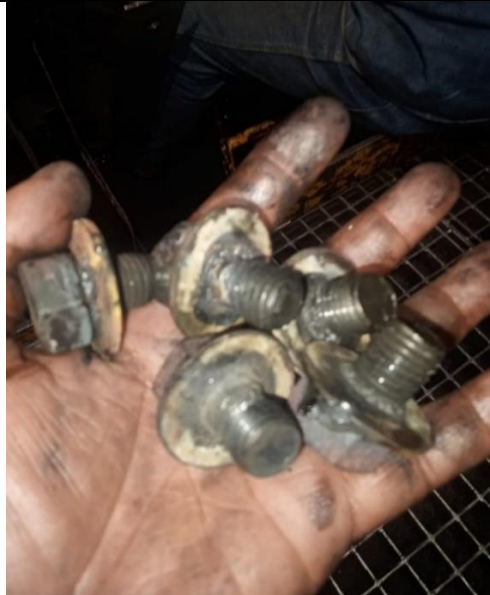
<p>Tornillos quebrados del tubo de aire de admisión.</p>

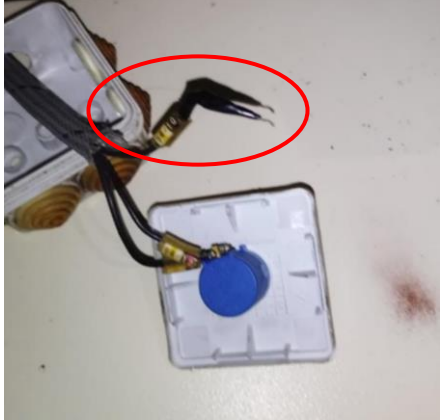
<p data-bbox="1444 737 1772 781">Cable del potenciómetro que limita la velocidad y carga.</p>
U5	Disparo por bajo nivel de combustible. Tiempo interrumpido de 6.716667 horas en fecha 24 de abril de 2023.	En la unidad 5 se reportaron varios incidentes, incluyendo un disparo por bajo nivel de combustible debido a fallas en las separadoras de combustible, situación similar a la ocurrida en la unidad 1. Esto resultó en una indisponibilidad de 6.7 horas. Se presentaron gráficas que mostraban el nivel de HFO en el tanque de suministro diario R30J, así como el nivel
