INFORME DE INSPECCIÓN

INSPECCIÓN A LA
CENTRAL PATUCA IIII

Dirección de Fiscalización

Comisión Reguladora de
Energía Eléctrica (CREE)

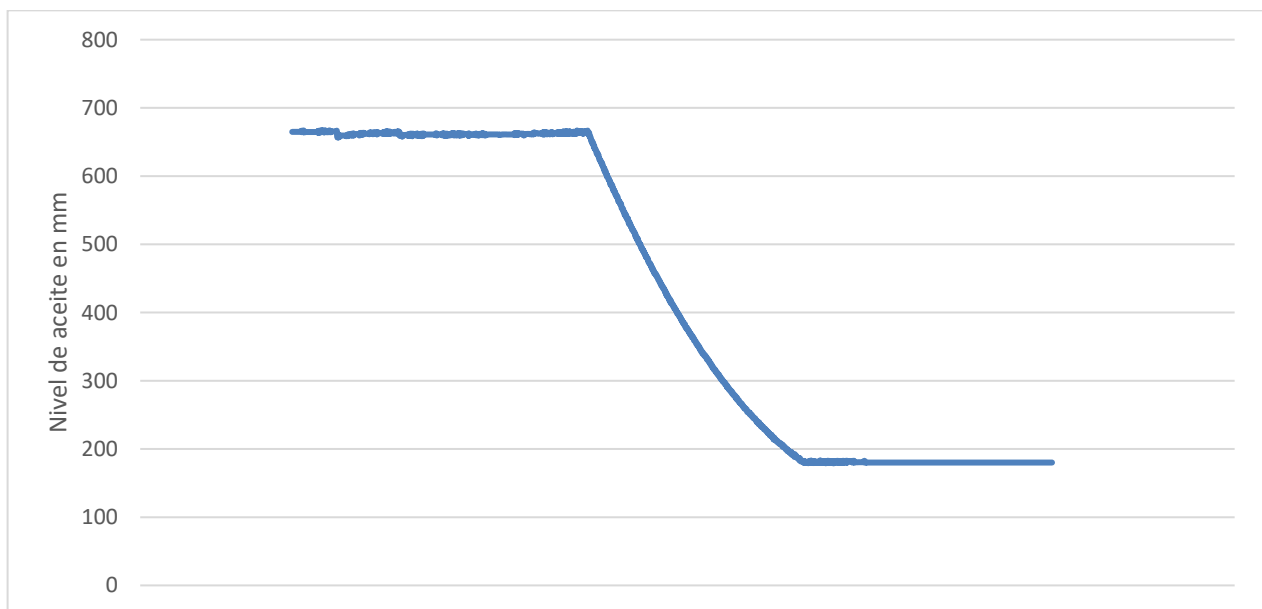
La siguiente gráfica muestra el nivel de aceite y su decrecimiento, dicho evento sucedió a las 17:25 horas del 21 de abril según los datos del SCADA proporcionados por el área de operaciones de la central.

Ilustración 1 Gráfico del nivel de aceite 21 de abril de 2023, compuerta radial #3. (Fuente: Central Patuca III)

Se realizó la apertura de la válvula de aceite entre las 17 horas del 21 de abril y las 08:00 horas del 22 de abril según lo manifestado por parte de ACI (empresa encargada de la operación de la planta) y la ENEE, drenando 435 mm siendo equivalente de 12 a 14 barriles de aceite del tanque, perjudicando el nivel de agua en el embalse debido a que se generó de manera continua durante 2 semanas para poder mitigar el aceite derramado. Se hicieron trabajos de mitigación por parte de la empresa operadora solicitando además al CND no salir de línea mientras se realizaba las labores de mitigación, según lo declarado en las actas de inspección.

3. Se debe de configurar el sistema SCADA para que indique como alarma un bajo nivel de aceite, ya que actualmente no cuenta con ello. El operador de turno debe de ser más riguroso con la inspección, no se tiene una bitácora horaria de todos los parámetros relevantes tal como se dijo en la inspección, se deben de implementar y registrar las variables de interés según prioridad e impacto.

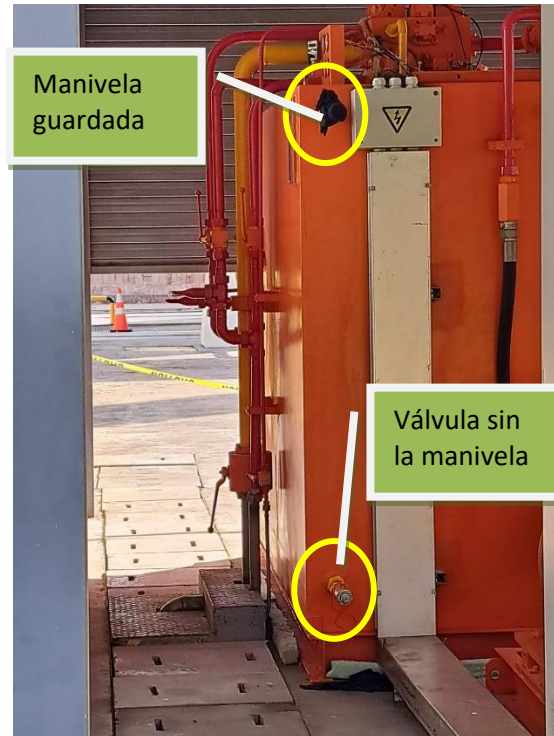
La **Ilustración 2** muestra en la parte superior donde se guarda la manivela de la válvula de drenaje de aceite del tanque, esto como medida de seguridad para que no exista una apertura accidental o manipulación no intencional.

Ilustración 2 Tanque de aceite de la compuerta N.3

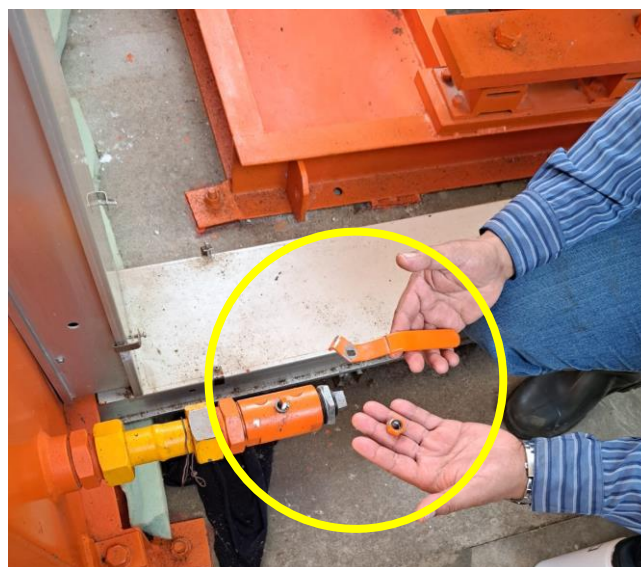
La **Ilustración 3** muestra la manivela desacoplada de la válvula de drenaje como una medida de seguridad como se puede apreciar en la **Ilustración 2**.

Ilustración 3 Manivela de la válvula separadas.

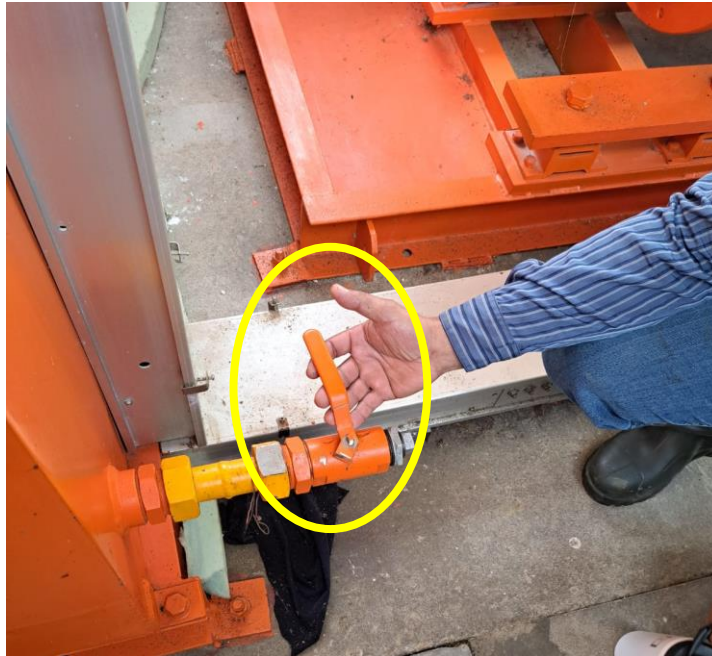
La **Ilustración 4** muestra la manivela ubicada correctamente en la válvula para ser operada.

Ilustración 4 Válvula de salida de aceite.

2. El derramamiento de aceite se dio entre las 17:00 horas del día 21 de abril y las 8:00 horas del día 22 de abril, en la inspección realizada y tomando en cuenta la explicación del funcionamiento, la operación de la válvula y el uso exclusivo del aceite para las compuertas se concluye que no fue por accidente ni error humano, la persona tenía que hacer varias maniobras para poder activar dicha válvula.

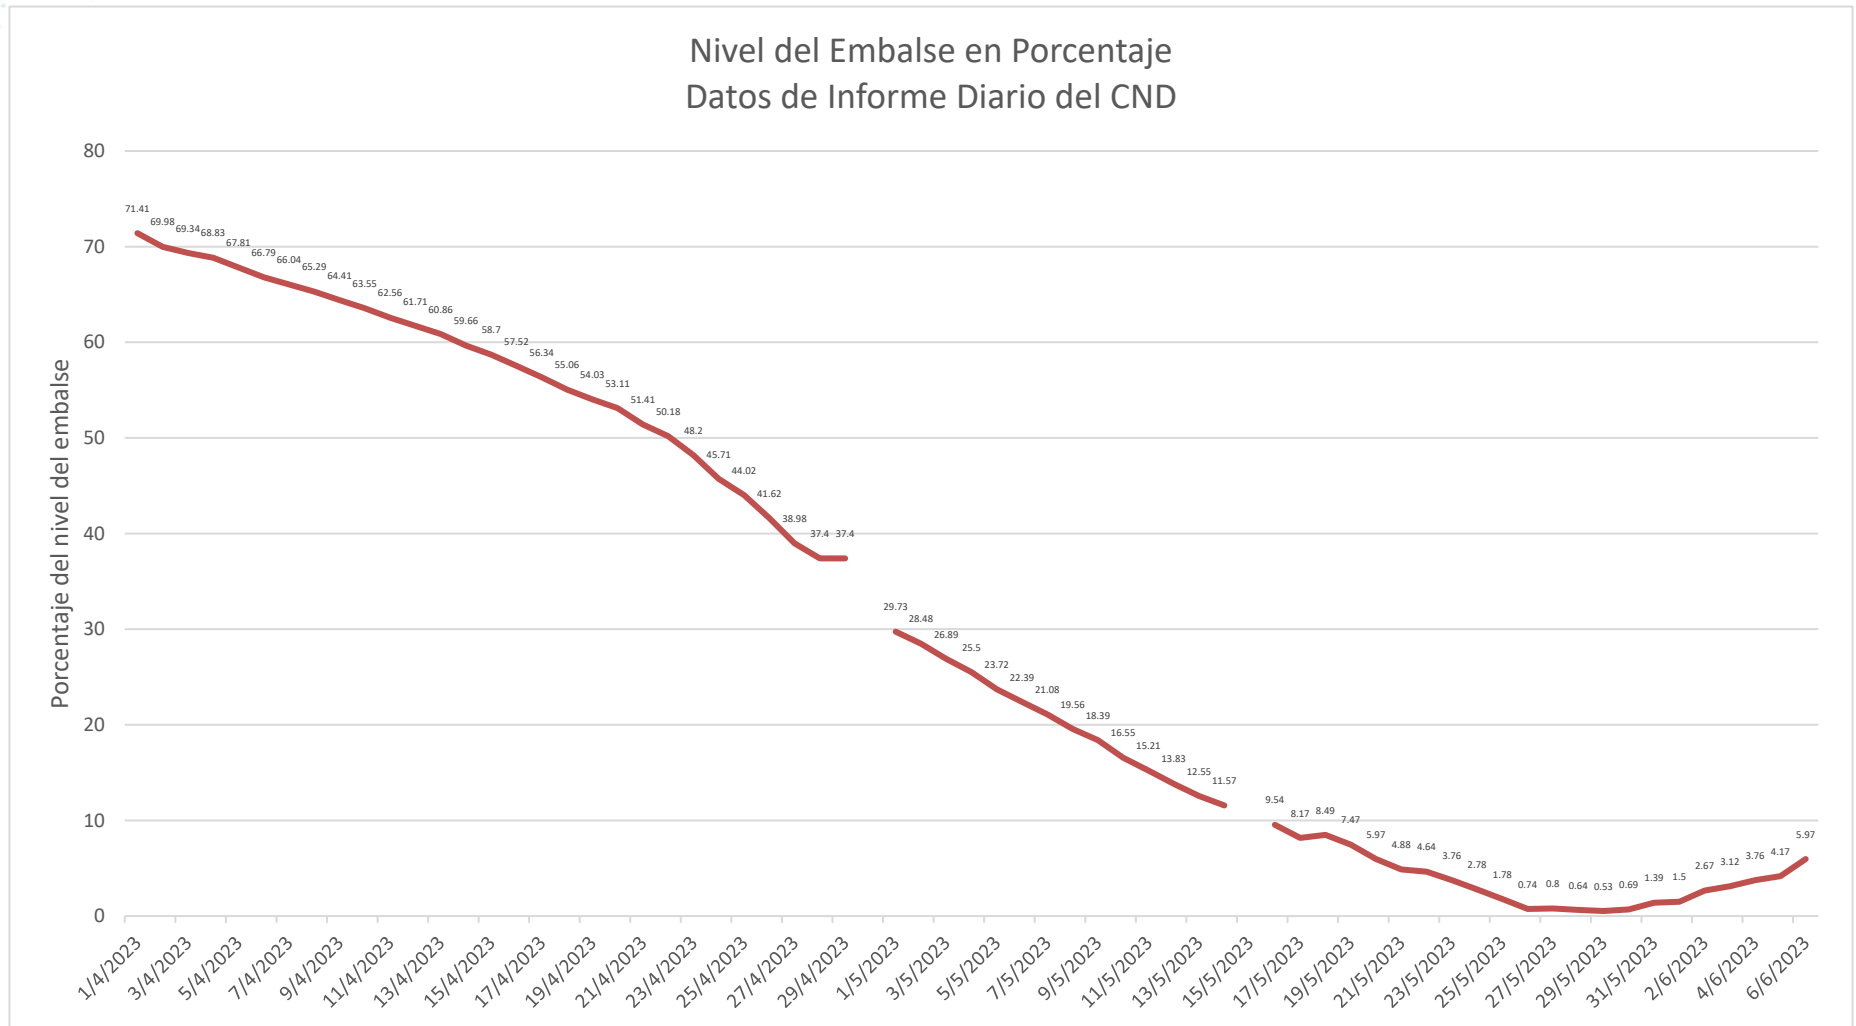
El **Gráfico 1** muestra el nivel del embalse desde el 01 de abril al 06 de junio de 2023 en el que se puede apreciar el decrecimiento del nivel del este, según lo declarado durante la inspección, el caudal que entra al embalse es menor que el caudal necesario para operar las unidades de generación, esto da como resultado un decrecimiento normal de operación del embalse, lo cual está contemplado en el modelo de operación que realiza el CND, pero debido al incidente se tuvo que generar continuamente lo cual aceleró el ritmo al cual disminuyó el nivel.

Gráfico 1: Nivel del embalse del 01 de abril de 2023 hasta 06 de junio de 2023. (Fuente: CND)

4. El nivel del embalse se vio afectado de manera negativa, ya que llegó a un valor mínimo de 0.53% para el día 29 de mayo, esto como resultado de la generación continua que se realizó para mitigar el impacto ambiental del aceite derramado.

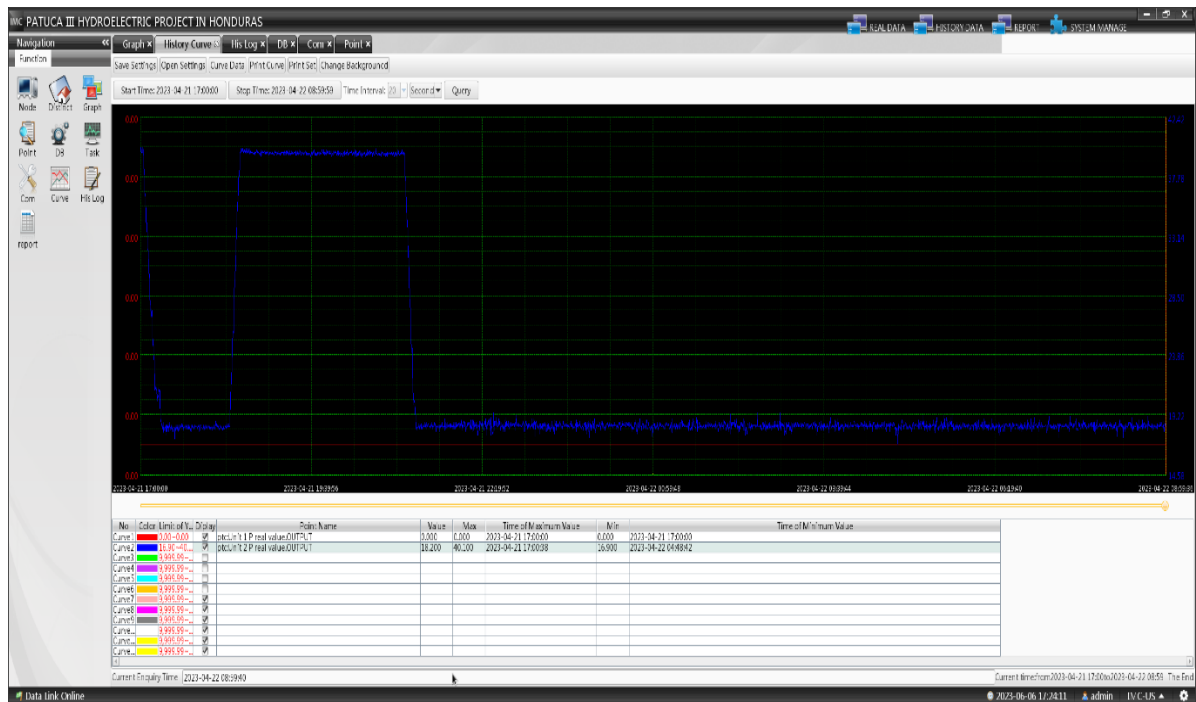
Ilustración 5 Generación del 21 de abril de la central hidroeléctrica Patuca III. (Fuente: Patuca III)

La gráfica muestra la generación reflejada en el SCADA del 21 de abril a las 17:00:00 hasta el 22 de abril a las 08:59:59 dentro de la misma se detalla que la generación fue de 16.90 MW como valor mínimo hasta 40.10 MW máximo.

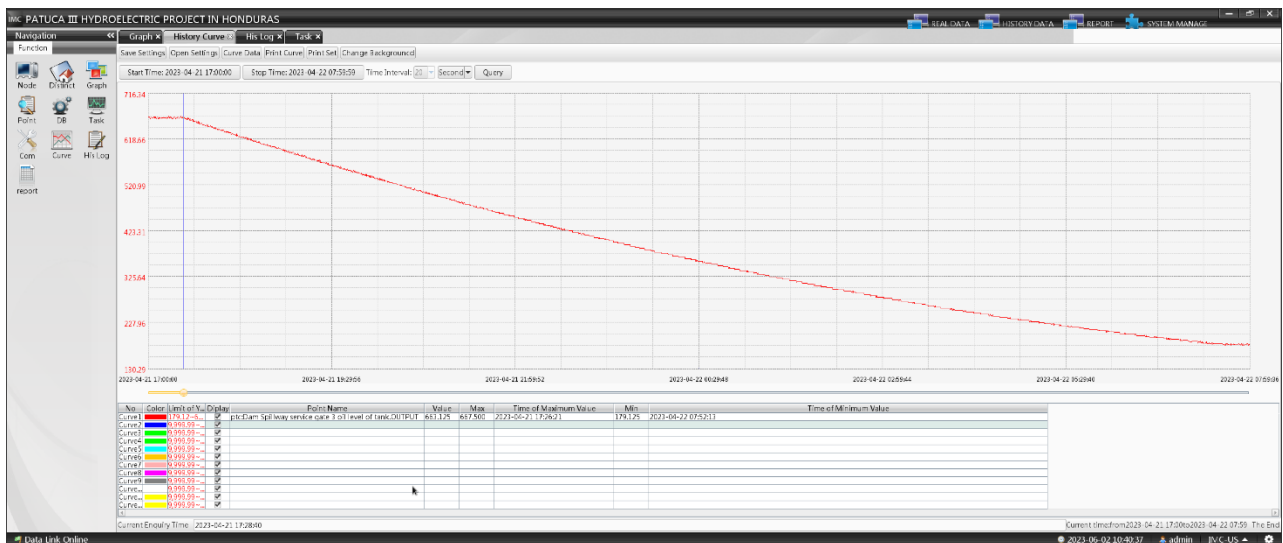
Ilustración 6 Gráfica Nivel de Aceite CR#3 SCADA. (Fuente: Patuca III)

La gráfica muestra el nivel del aceite reflejado en el SCADA del 21 de abril a las 17:00:00 hasta el 22 de

abril a las 07:59:59 dentro de la misma se detalle que el decremento de aceite fue de 667.0 hasta 179.125 mismo que se visualiza que empezó el 21 de abril a las 17 horas aproximadamente.
