**INFORME DE INSPECCIONES
A EMPRESAS DE
GENERACIÓN CON
TECNOLOGÍA TÉRMICA E
HIDROELÉCTRICA**

DIRECCIÓN DE FISCALIZACIÓN
TRIMESTRE I 2024

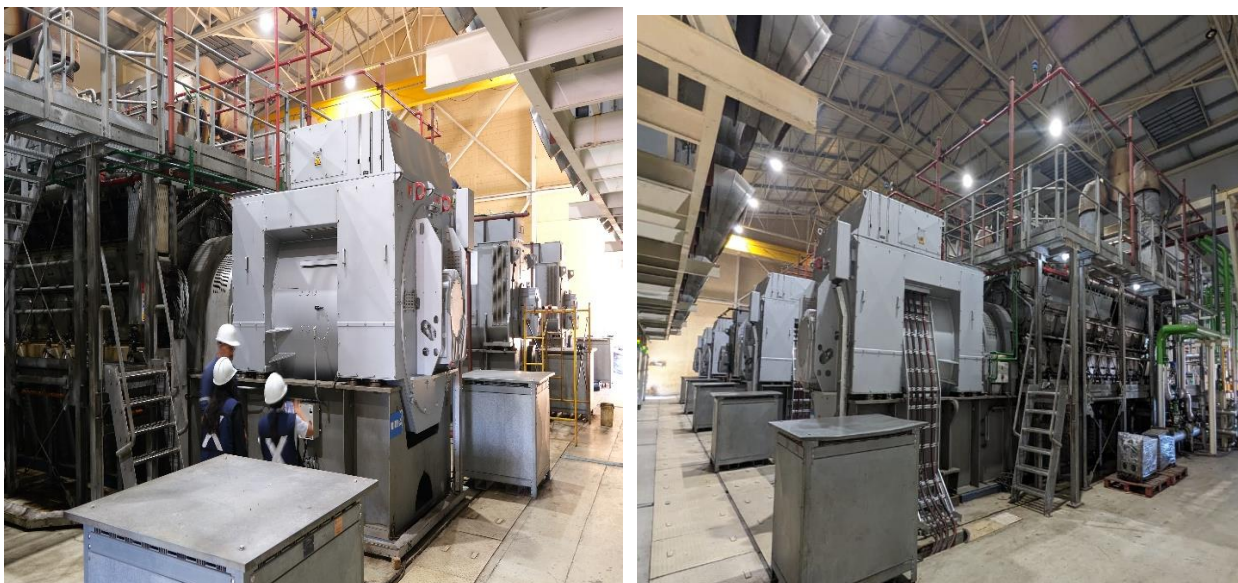
Figura 3 Unidades de generación La Ensenada (fuente propia)

El personal encargado manifestó que actualmente el contrato Laeisz Reguleto entrega su capacidad mediante las unidades END-U1, END-U2, END-U3, END-U4, debido una falla mayor de la END-U5, la END-U1 entró como respaldo a esta unidad. Con respecto al suministro de información para el predespacho, la central remite la información luego de un proceso de validación, el cual se inicia con el cierre de turno a las 00:00 horas y luego este cierre es verificado por el turno subsiguiente que inicia a las 07:00 posterior a la revisión se procede a enviar dicho informe al Operador del Sistema; se había observado que la central enviaba esta información después de la hora indicada según el ROM artículo 28, debe enviarse el suministro de la información necesaria para elaborar el predespacho nacional para Periodo de Mercado del día siguiente antes de las 09:00 de cada día.

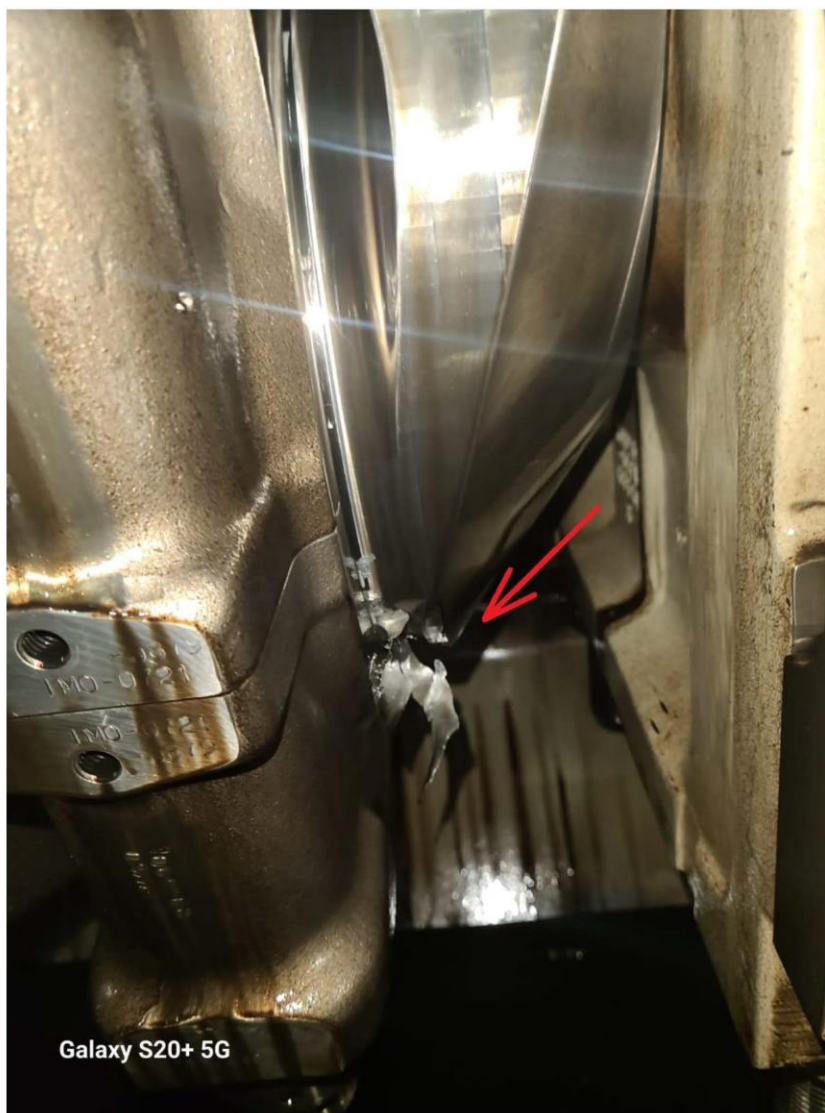
Debido a la alarma y disparo de la unidad se procedió a inspeccionar los cilindros A5 y B5. Durante esta inspección preliminar se encontró desprendimiento de virutas procedentes del cojinete de biela del cilindro A5.

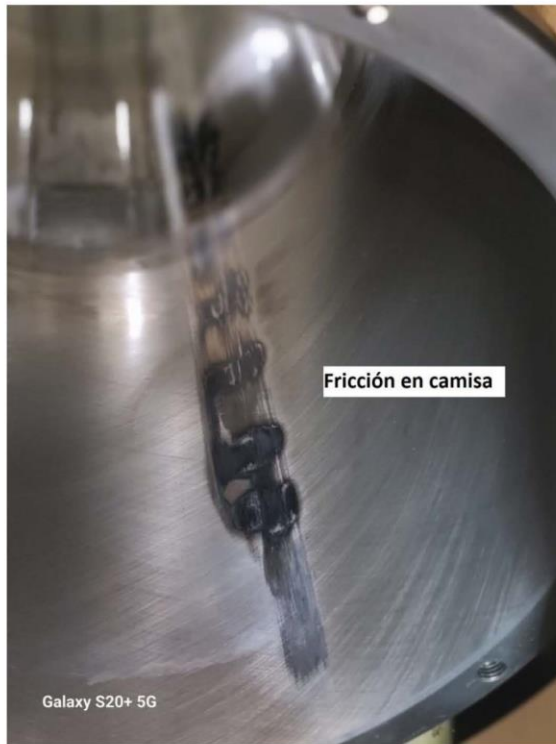
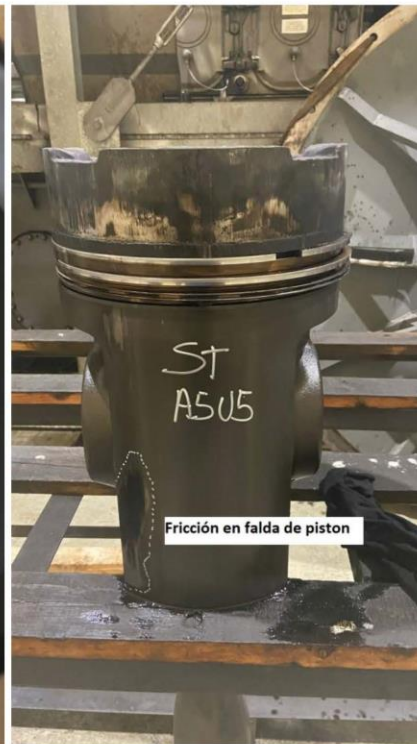
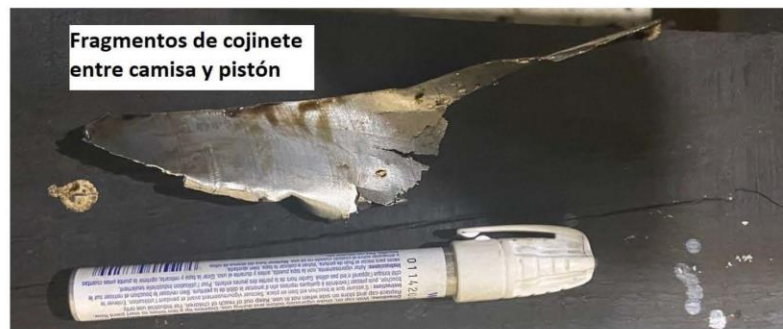
Se procedió a desmontar los elementos de los 2 cilindros A5 y B5 para inspección de los cojinetes de biela y el muñón. En esta inspección se encontraron fragmentos del cojinete entre la falda del pistón y la camisa lo que ocasionó fricción en la falda y camisa del cilindro A5.

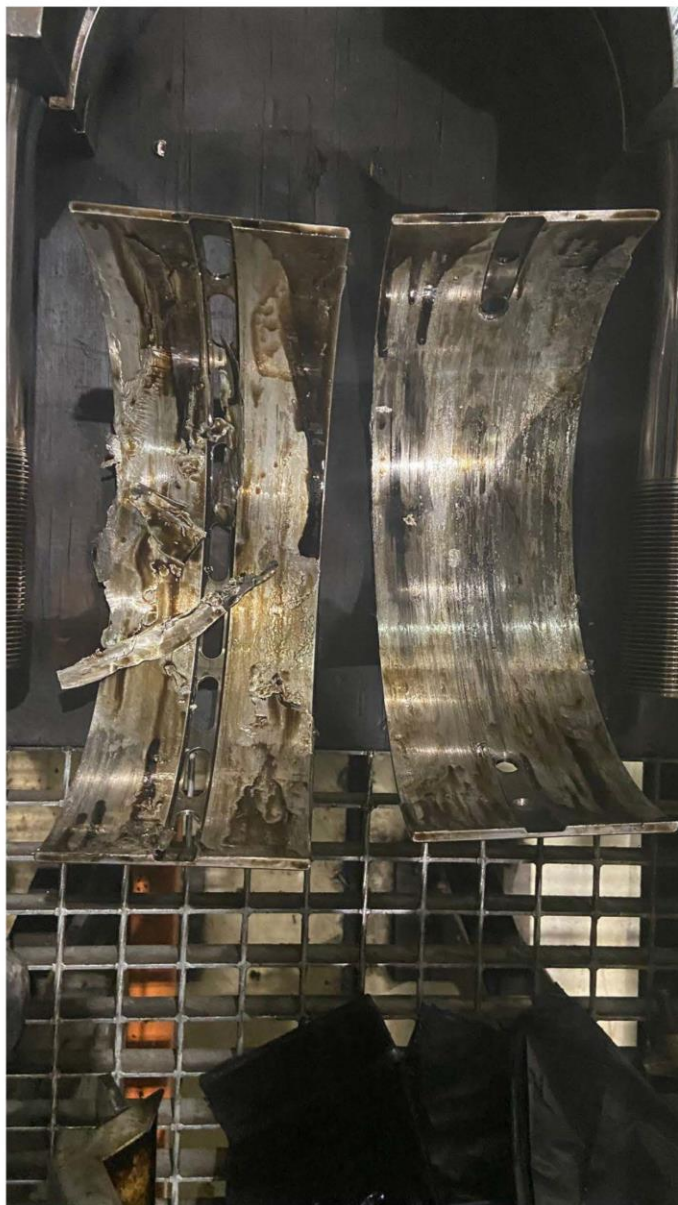
Se continuó el desmontaje de las bielas observando fuerte desgaste en el cojinete de biela A5 y desprendimiento de la capa de rodadura del mismo.

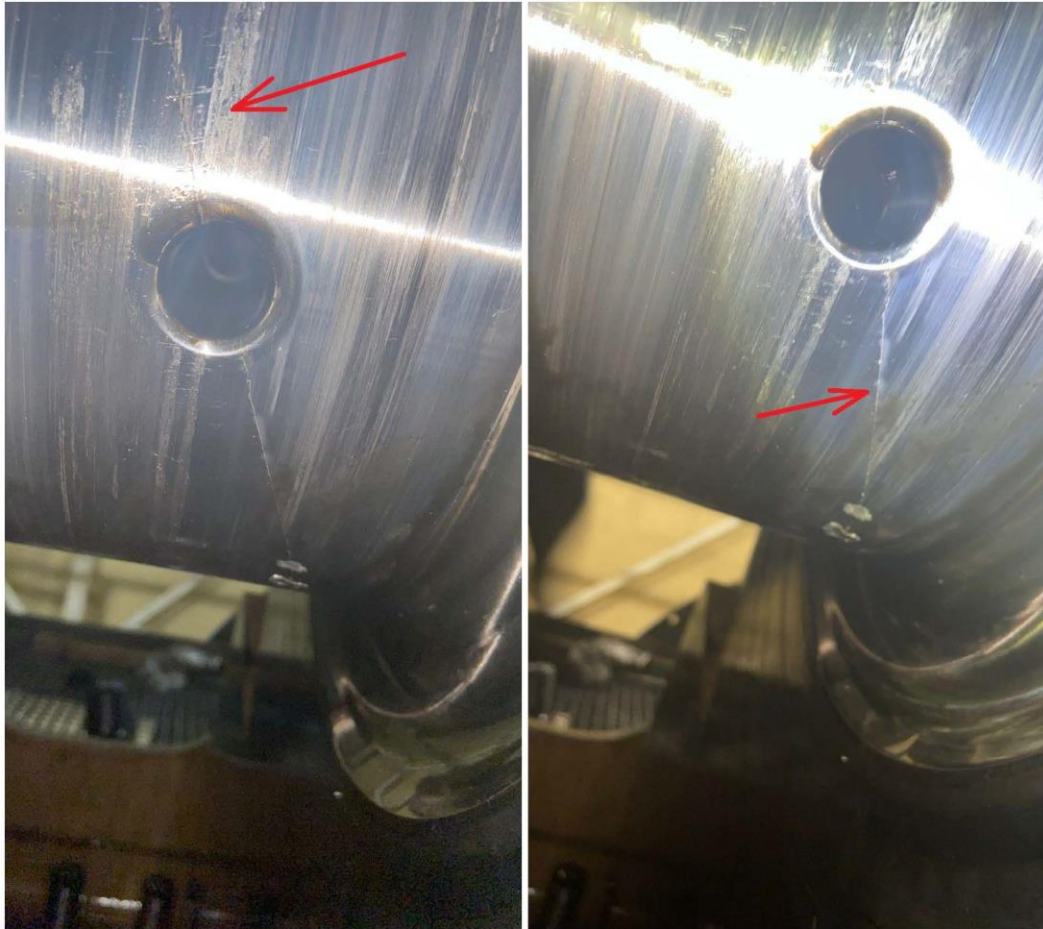
Continuando la inspección se encontró una fisura que atraviesa casi en su totalidad el muñón del cigüeñal en el segmento correspondiente al cilindro #5.

En conclusión, la fisura del cigüeñal imposibilita el armado de este motor y requiere cambio tanto del cigüeñal como del resto de partes del cilindro A5 y B5. Pistón completo, camisa y biela.

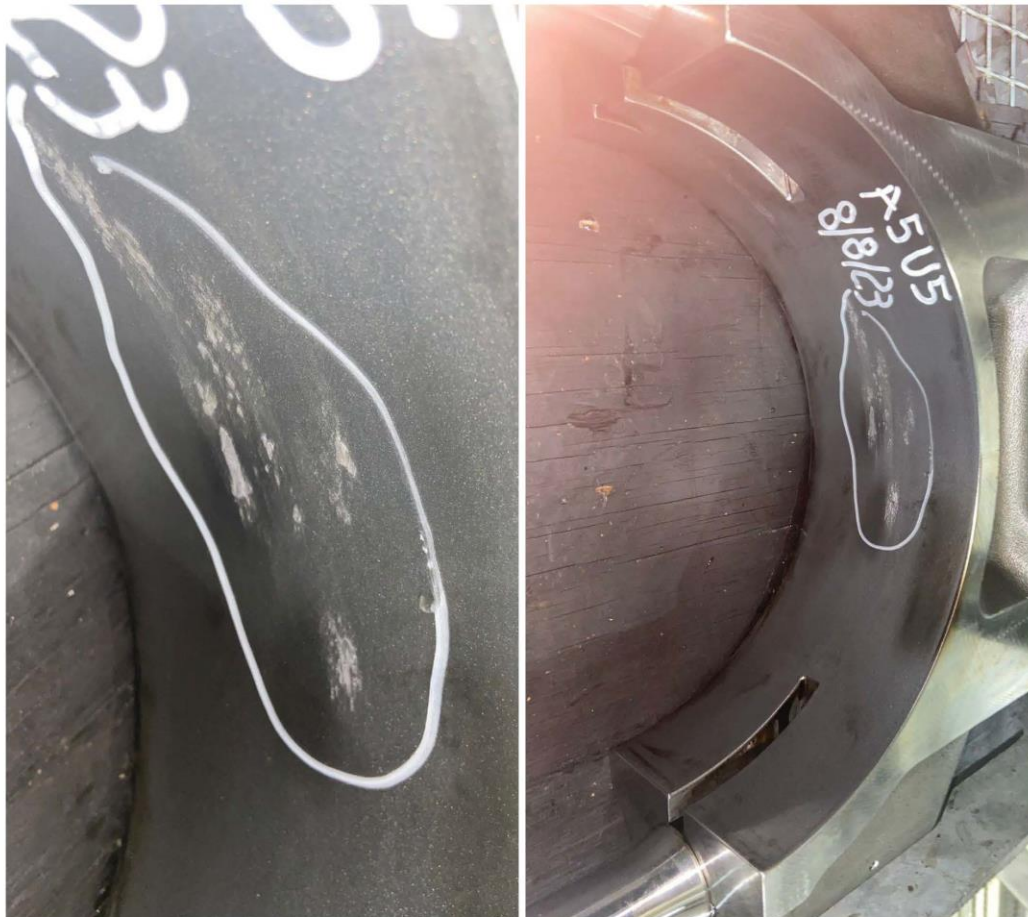
En la biela también se encontró daño considerable, producto del esfuerzo a que fue sometida por la fisura del cigüeñal.

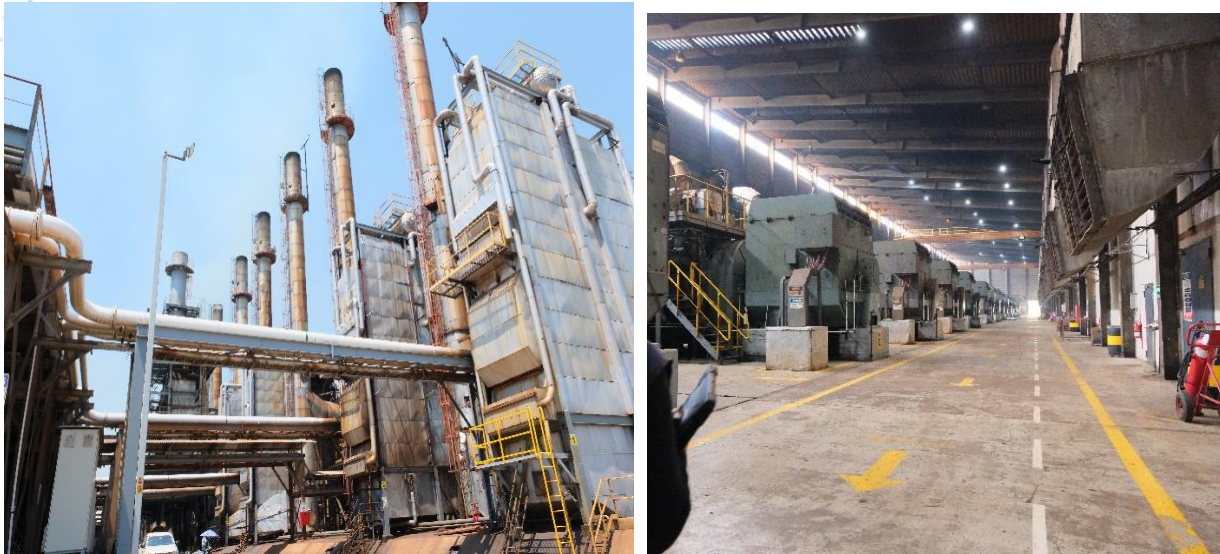
Figura 7 Unidades de generación de la central ENERSA (fuente propia)

Se realizó la inspección con previo aviso en fecha 06 de marzo de 2024 a la central generadora ENERSA ubicada en el municipio de Choloma, departamento de Cortes. La planta cuenta con 14 unidades de generación de 18.5 MW, con una capacidad instalada de 259 MW en su punto de entrega de la subestación Agua Prieta a través de los transformadores T546, T547, T548, T549 y T550 cada uno con una capacidad de 69 MVA 13.8/138 KV. En la Figura 7 se observan las unidades de generación de la central.

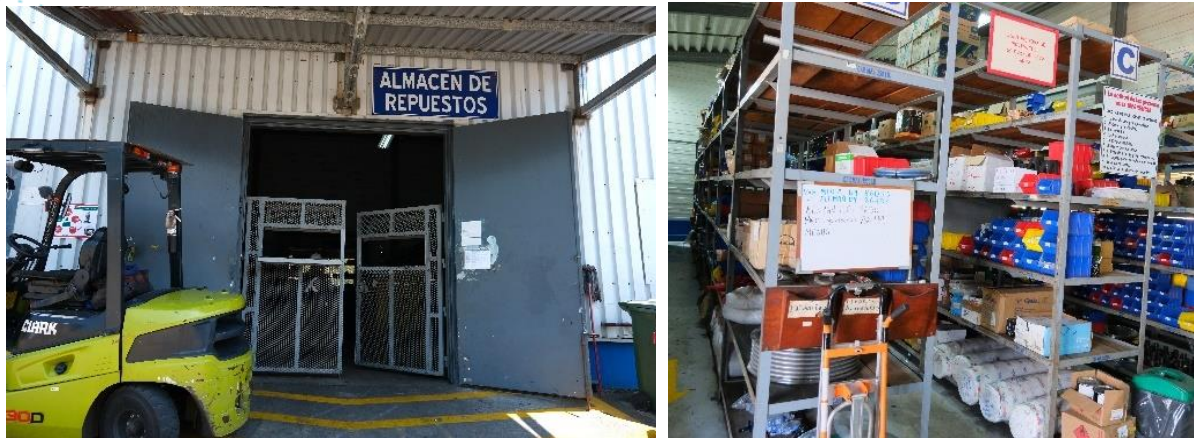
Figura 11 Inventario de repuestos de la central ENERSA (fuente propia)

Durante el recorrido realizado en la planta se constató que para mantener la disponibilidad de los principales repuestos en caso de fallas o mantenimientos programados para así tener una capacidad de respuesta inmediata. Según lo declarado por el personal el stock se surte conforme al manual del fabricante, la logística cuenta con personal que realiza semanalmente el análisis de los materiales utilizados y la frecuencia de uso. Para las piezas de las unidades que necesitan reemplazo, se hace una comparativa del costo de la pieza y tiempo de fabricación y traslado de la pieza para mantener un respaldo en stock. En la Figura 11 se muestra la bodega de repuestos de la central.

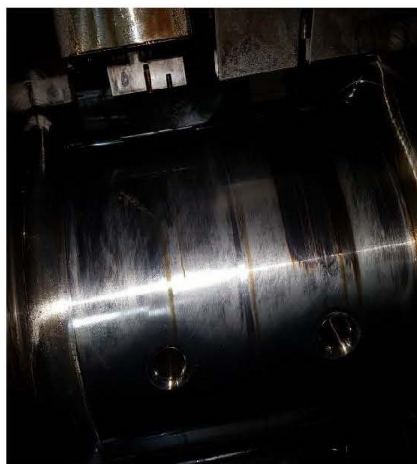
Se procedió a revisar la unidad y se encontraron problemas en el muñón del cigüeñal, se adjunta fotografía.

Muñón de cigüeñal donde se muestra el daño

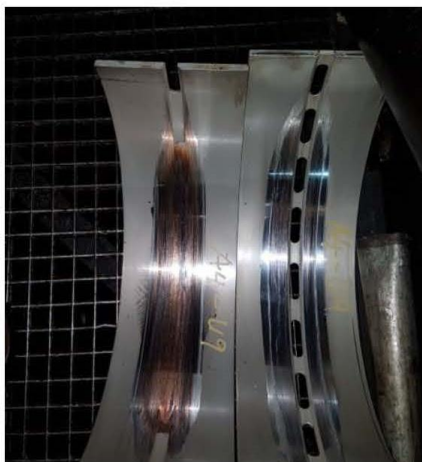
En los casquillos de biela se puede observar que también sufrieron problemas, los mismos tuvieron que sustituirse por nuevos. Adjuntamos la foto de estos.

Casquillos de biela donde se muestra el daño

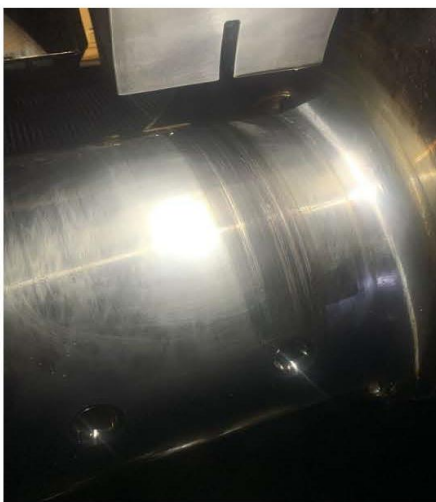
Se procedió a revisar la unidad y se encontraron problemas en el muñón del cigüeñal donde hay desgaste, se adjunta fotografía.

Muñón de cigüeñal donde se muestra el daño

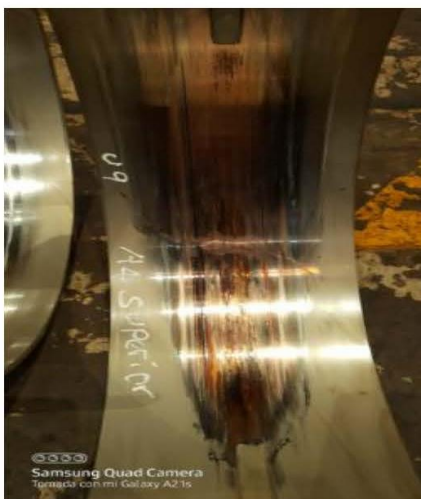
Con los casquillos de biela se pueden observar que también sufrieron problemas, los mismos tuvieron que sustituirse por nuevos. Adjuntamos la foto de uno de ellos.

Casquillos de biela donde se muestra el daño

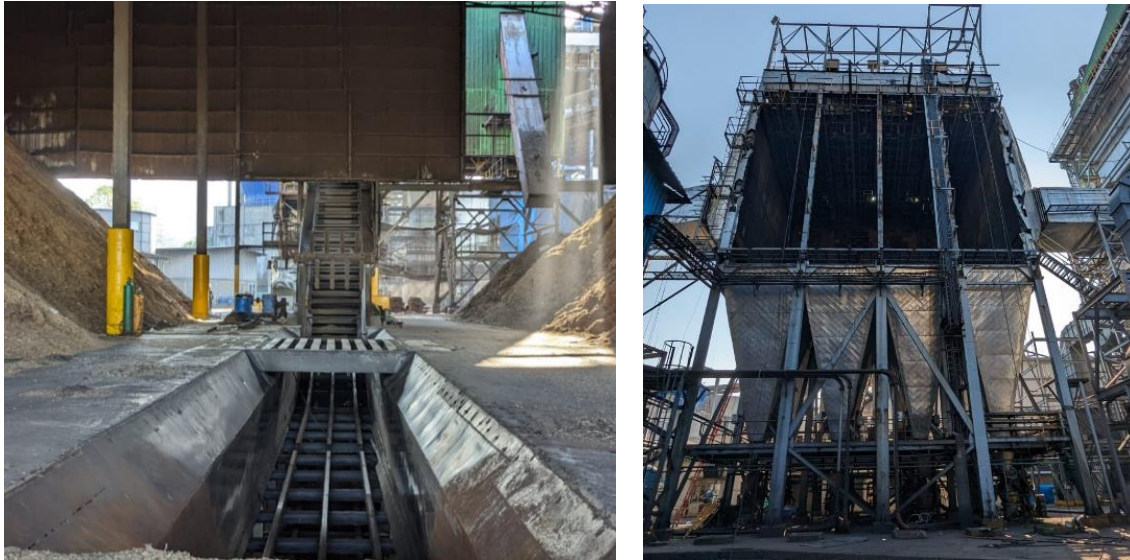
Figura 14 Unidades en mantenimiento, Izquierda: Banda de movilización de material en mantenimiento. Derecha: Limpieza del depósito de ceniza) (fuente propia)

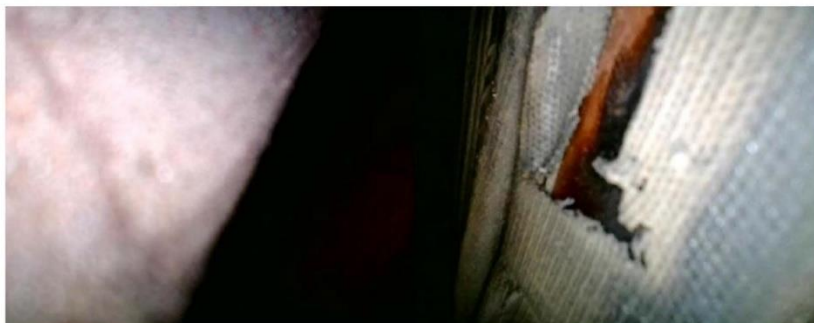
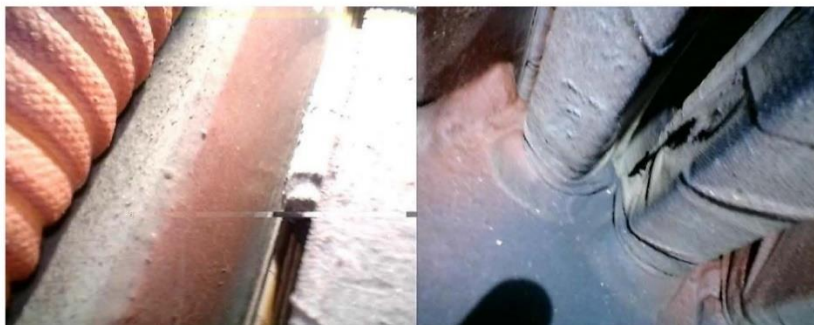
Luego de la revisión con el personal técnico autorizado de Brasil, se encontró deterioro en el rotor principal, signos de arqueo, posibles cortocircuitos internos.

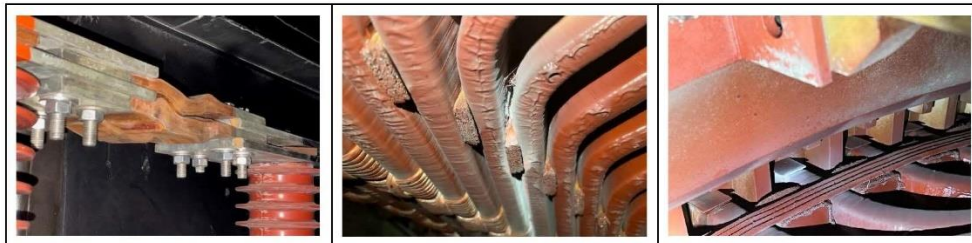
En estator de generador se verifica presencia acentuada de descargas parciales entre entre fase. Sera hecho recuperación localizada.

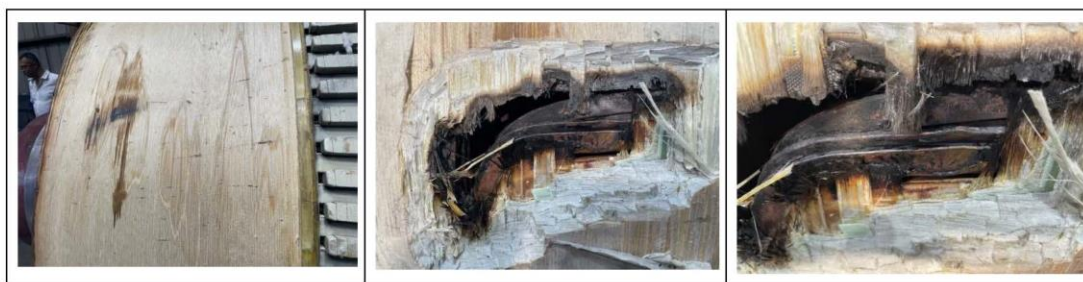
Hecho el desarme de los componentes, se sacó las campanas de acero de contención de cabeza de bobina lado excitatriz. Se encontró de forma constructiva de cama aislante entre bobinas y campana una camada de 7mm de banding Tape.

En inspección visual se verifica un punto con carbonización, indicativo de corto entre espiras y bobinas para la campana, conforme fotos abajo.

En este momento se descarta cualquier tipo de recuperación localizada y se solicitó el rompimiento de la capa de Banding tape, a cuál fue aprobado de inmediato.

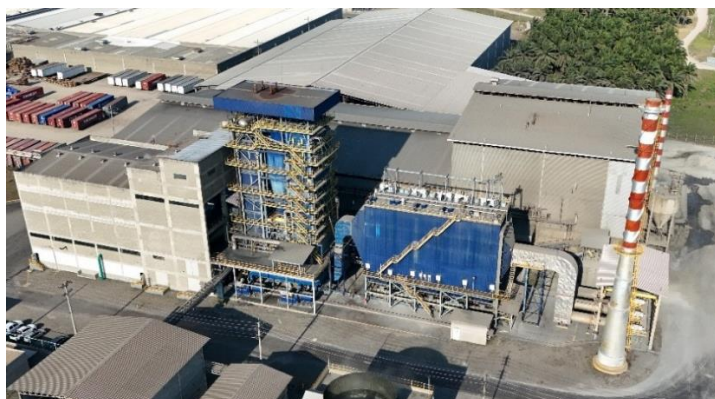
Figura 19 Unidad CKP-U1 -18.1 MW (fuente propia)

De acuerdo con el contrato de suministro con ENEE No.036-2010 mediante el cual realizan la venta de excedentes de generación de la unidad CKP-U1 con el punto de entrega en la subestación Caracol mediante el transformador T576 de 25 MVA 13.8/138 kV, cabe mencionar que anteriormente contaban con un punto de conexión a la red en media tensión (en 34.5 kV propiedad de la central), actualmente se encuentra en desuso debido a la pésima calidad y la deficiente confiabilidad que presentaba el servicio. De acuerdo con el contrato de suministro la central tiene comprometida una potencia firme de 1 MW y energía de 671.6 MWh.

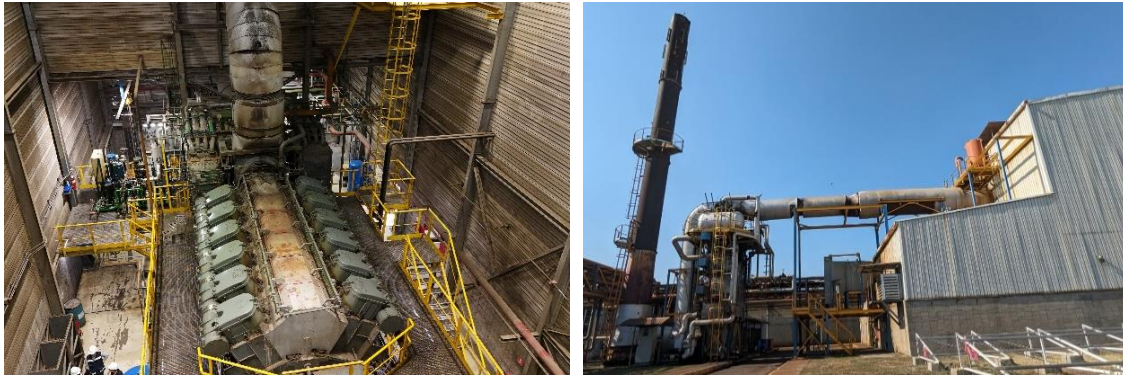
Figura 21 Unidad de respaldo CPK - U3 (fuente propia)

El personal representante manifestó, que trataron de la realizar negociaciones para la venta de capacidad de la unidad CKP-U3 de 11.6 MW, sin embargo, el trámite con el CND y ENEE no concluyó y no reanudaron las comunicaciones, manifestaron que el planteamiento inicial era una extensión en la capacidad del contrato de suministro. La unidad en mención al momento de la inspección se encuentra lista y disponible

para entrar en operación (ver Figura 21).

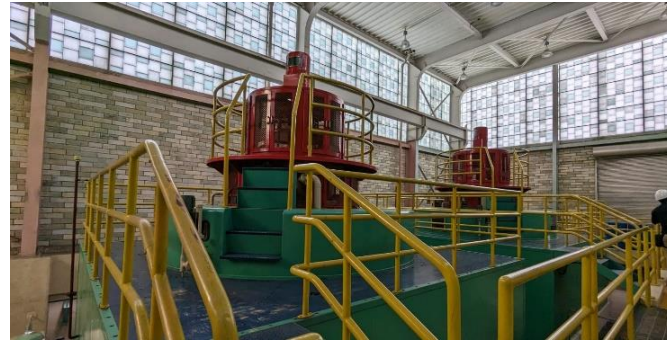
Figura 24 Unidades de generación Cañaveral (fuente propia)

El 08 de marzo de 2024, se realizó la inspección con previo aviso a la central hidroeléctrica Cañaveral, ubicada en el municipio de San Francisco de Yojoa, Cortes. La central tiene una capacidad instalada de 29 MW, cuenta con dos turbinas tipo Francis marca Toshiba de 14.5 MW cada una (ver Figura 24), el afluente del embalse se proviene del Lago de Yojoa.

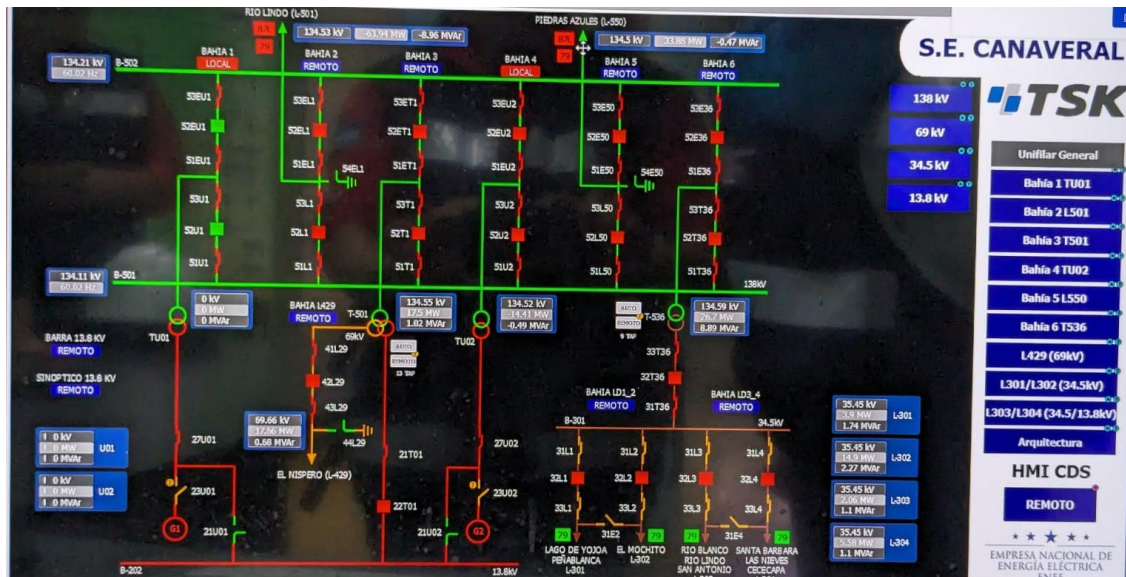
Figura 25 Diagrama unifilar de la central Cañaveral (fuente propia)

La central cuenta con la subestación Cañaveral, la cual fue modernizada en el año 2019 con respecto a los elementos de transmisión, cuenta con un sistema SCADA para el registro y monitoreo de esta, la capacidad de generación es entregada a través de la barra B-501, esta se interconecta a la barra B-502 que lleva a las líneas de transmisión L-501 (hacia Rio Lindo) y L-550 (hacia Piedras Azules) y la línea L-429 (hacia El Nispero). Asimismo, la barra B-501 se conecta con los circuitos de distribución por medio de la barra B-301, a las líneas de distribución L-301, L-302, L-303 y L-304. En la Figura 25 se comparte el diagrama del SCADA de la central.

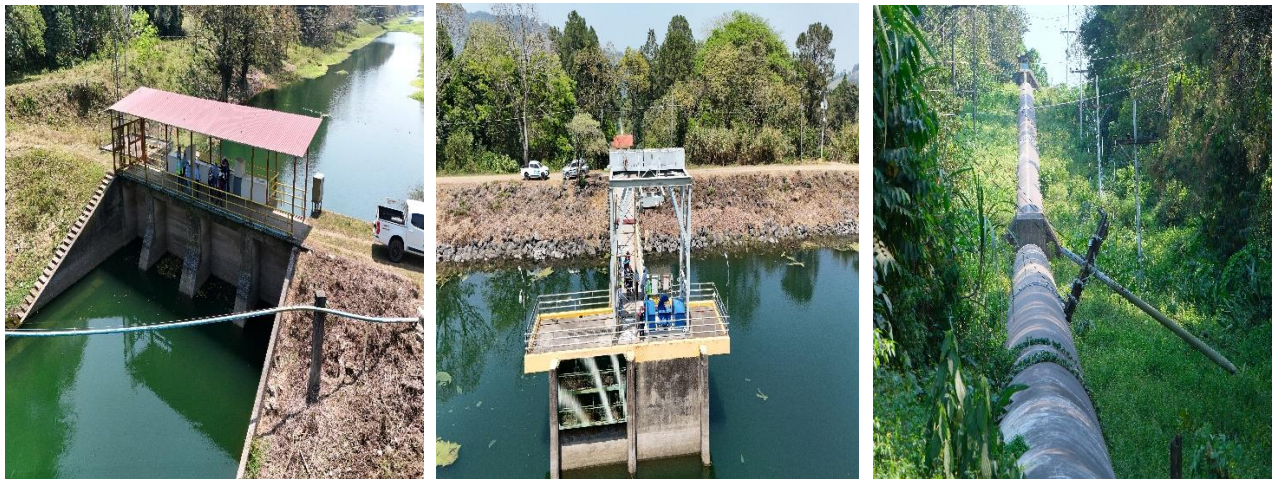
Figura 26 Izquierda: Estructura de control de embalse proveniente del Lago de Yojoa; Centro: Bocatoma Cañaveral; Derecha: Tubería de descenso hacia la casa maquinas Cañaveral (fuente propia)

Para la operación de la central, existe la estructura de control la cual permite controlar y medir los niveles del embalse que proviene del Lago de Yojoa, el rango operativo se encuentra entre 637.5 y 631.5 msnm

durante el proceso de inspección el nivel de embalse se encontraba en 635.2 msnm, dicho nivel de embalse es reportado diariamente al Operador. Luego el flujo de agua es dirigido a la estructura de bocatoma, el cual es un pequeño estanque artificial que recibe el agua proveniente de la estructura de control y que, a través de un canal conduce el flujo del agua, dicha estructura esta provista de rejillas que permiten filtrar el agua de basura y restos sólidos (mediante tuberías de presión) hacia la sala de máquinas, en la Figura 26, se observa la estructuras empleadas para que el canal de agua llegue a la casa de máquinas de la central Cañaveral.

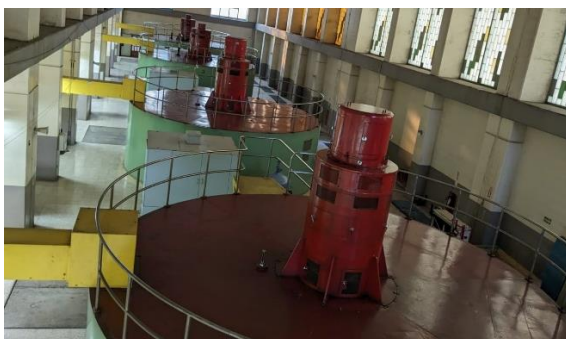
Figura 28 Unidades de generación Rio Lindo (fuente propia)

La central cuenta con una capacidad instalada de 80 MW, a partir de cuatro turbinas marca Hitachi de 20

MW cada una (ver Figura 28), la capacidad generada es entregada mediante la barra B-521 y que por medio de la subestación Rio Lindo, se conecta a la barra B-522 donde se encuentran conexión con las líneas de transmisión L501 (Cañaveral) L-502 (Caracol Villanueva) y L-503 (Progreso). La subestación mediante la cual se interconecta la central al Sistema Interconectado Nacional fue modernizada y cuenta con su sistema SCADA para monitoreo y control de los elementos, en la Figura 29 se observa el diagrama obtenido de la herramienta.

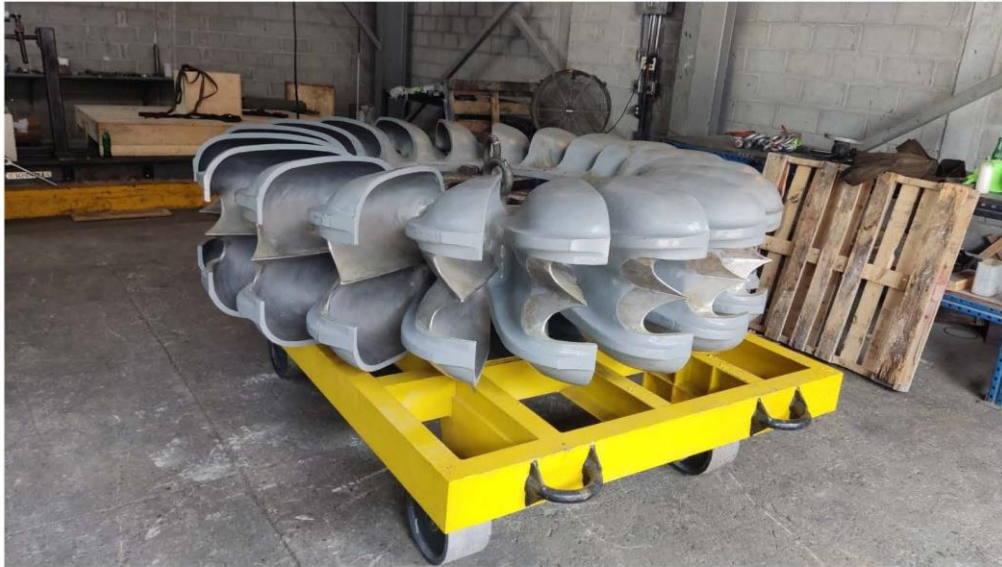
Ilustración 5. Balanceo de rodete en SPS

El balanceo se llevó a cabo en un taller especializado en San Pedro Sula

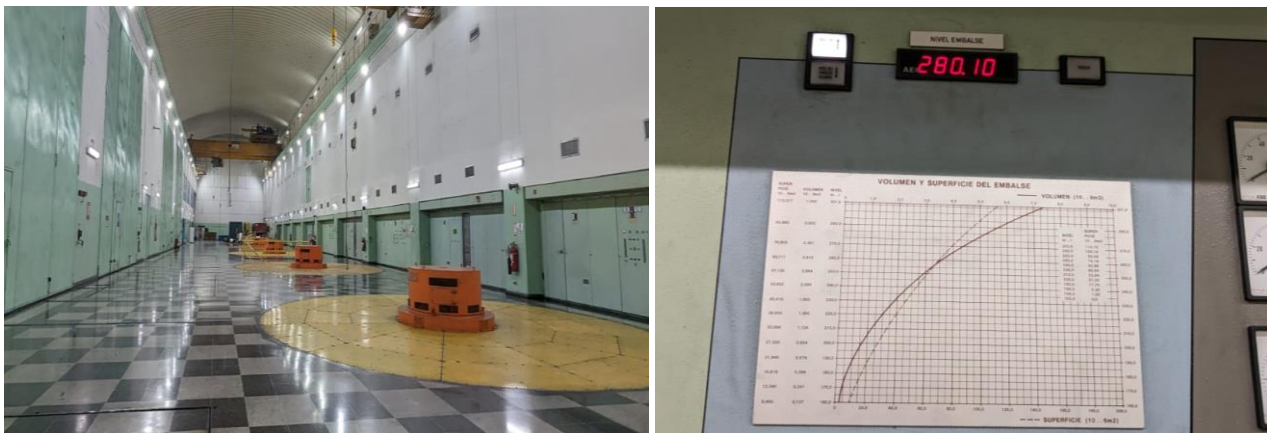
Figura 32 Unidades de generación y control de nivel de embalse de la central El Cajón (fuente propia)

La central realiza la notificación operativa al CND semanalmente. El rango eficiente de generación de las unidades se encuentra entre los 50 a 75 MW. Las maquinas permanecen en dos estados, el estado uno es operación o lista para arranque bajo el control del CND y el estado dos es en mantenimiento. En el caso de la sincronización, esta depende de las condiciones del SIN, el llegar de cero a carga a los 75 MW toma al menos un minuto, y estiman que el tiempo de arranque de las unidades es de cuatro minutos.

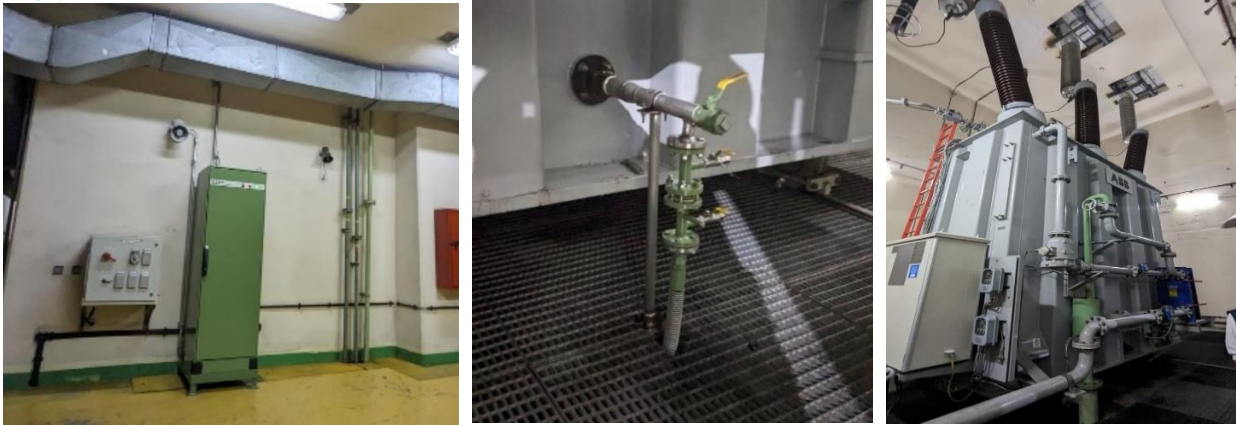
Figura 35 Equipo del sistema contra incendio instalado (fuente propia)

La única falla que ha sacado a la central de operación ocurrió en 1998, debido a incendio de un transformador de la unidad CJN-U4. El sistema contra incendio de la unidad CJN-U4 fue modernizado luego del accidente de 1998. Durante la inspección se observaron los elementos del sistema contra incendios correspondiente a los transformadores de las unidades de generación CJN-U1, CJN-U2 y CJN-U3, actividades incluidas en el PAM 2024 (ver Figura 35).

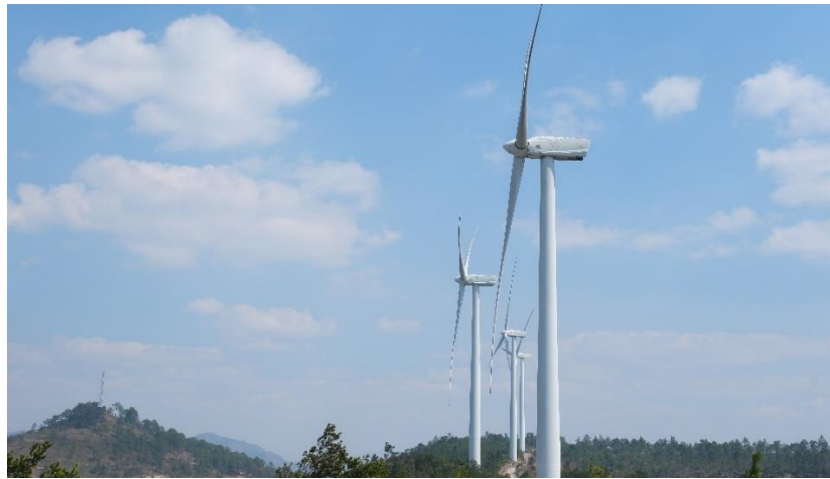
Figura 37 Parque eólico Cerro de Hula

Esta infraestructura permite una monitorización y control en tiempo real, así como despacho delegado y análisis de alarmas, machine learning, curvas de potencia, pérdidas energéticas e integración de forecasting. Además, se cuenta con una herramienta inteligente de monitorización de activos que consolida datos del

SCADA, CMS, CMMS y otra información para un análisis integral que respalda la toma de decisiones.

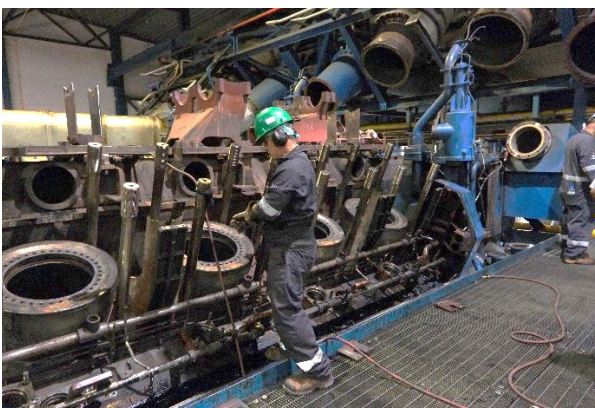
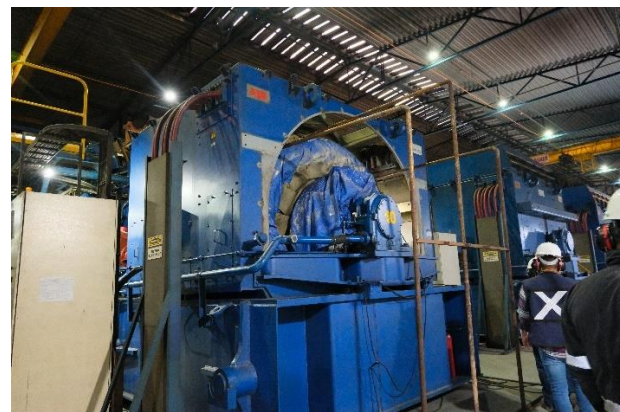
Figura 41 Unidad 10 de la central Pavana III en mantenimiento.

Actualmente, la central cuenta con 15 unidades de generación en funcionamiento. La Unidad 10 se encuentra en mantenimiento mayor debido a descargas parciales, como se programó en el PAM 2024.

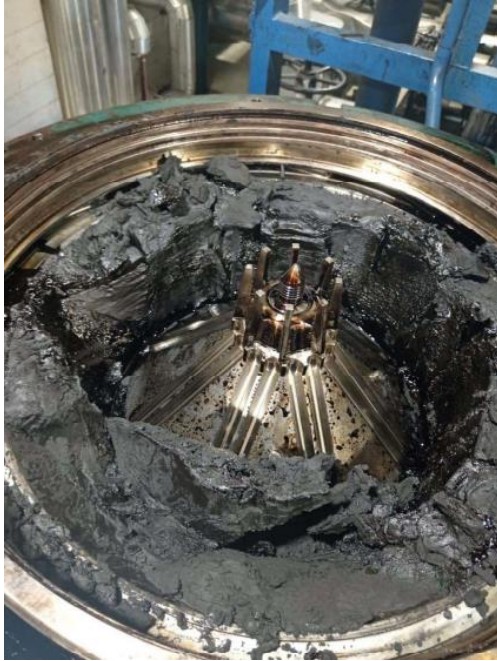
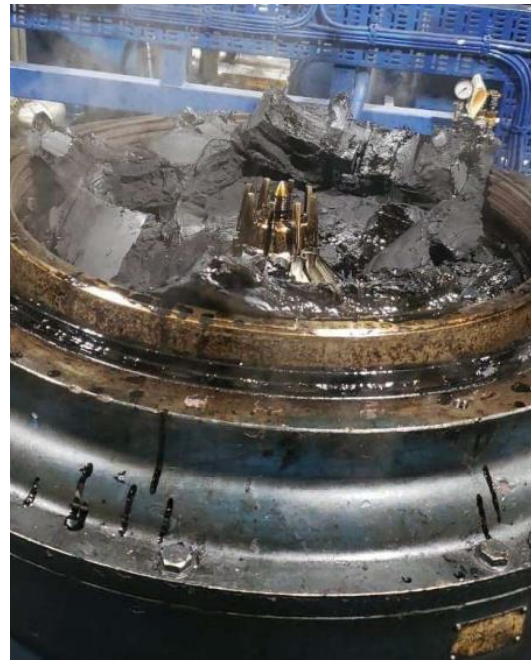
Figura 42 Separadoras HFO

Durante el seguimiento de las indisponibilidades, se ha identificado una incidencia relacionada con las separadoras de combustible, la cual fue causada por la recepción de producto procedente del Perú sobresaturado con elementos como silicón, níquel, aluminio, entre otros. Esta situación generó una indisponibilidad cercana al 25%. Durante el periodo afectado, que abarcó desde el 15 de octubre de 2023 hasta la última semana de febrero de 2024, se desplegó un equipo de 52 personas que realizaron aproximadamente 500 intervenciones en las separadoras. Debido a este problema, no fue posible procesar el bunker y se interrumpió el suministro completo a los tanques de almacenamiento de combustible diario, lo cual se reportó a la ENEE para su conocimiento y se generó un reporte al respecto.

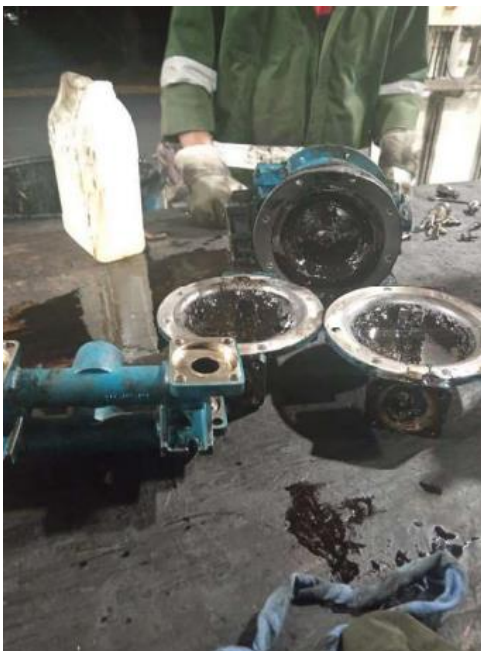
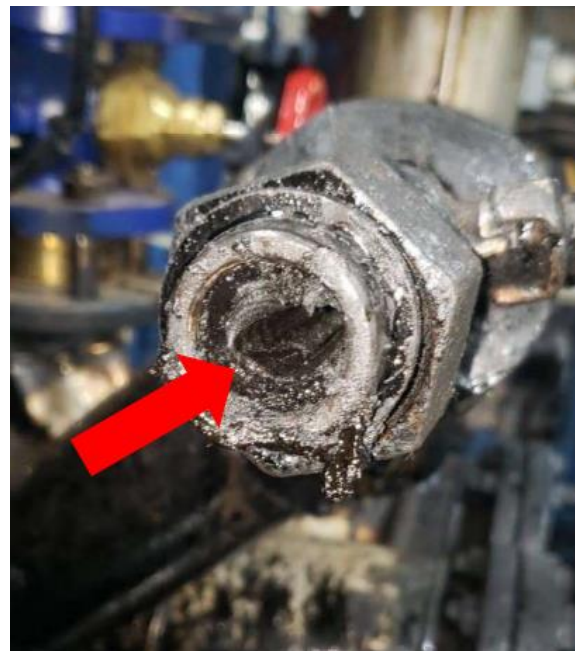
Figura 43 Daños en bombas de lodos de patines de separadoras HFO y tuberías completamente obstruidas por lodos solidificados en partes internas

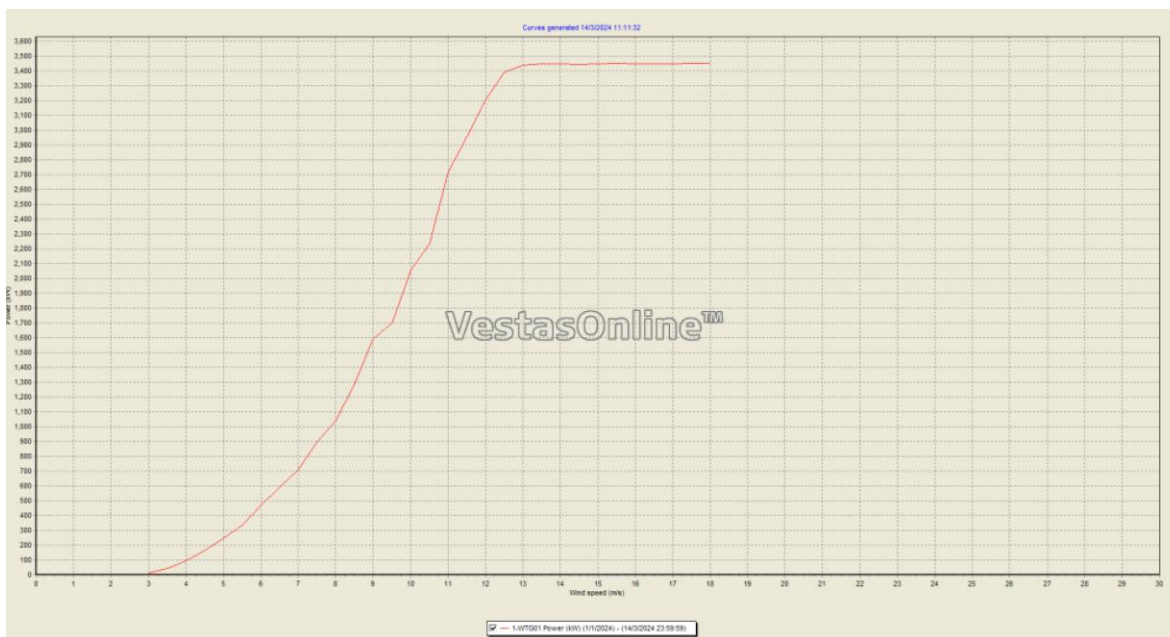
Gráfico 3: rampa de operación de las unidades de generación.

Para poder operar los aerogeneradores necesitan una velocidad mínima de 3 m/s y máxima de 25 m/s, cada unidad es autónoma e independiente y posee sus propios módulos de conducción.

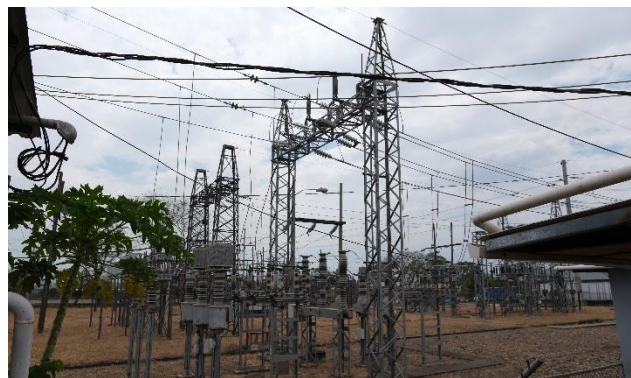
Figura 48 Subestación Juticalpa 34.5kV

El 11 de marzo de 2024 se realizó la inspección con previo aviso a la central generadora Térmica Laeisz, localizada en el departamento de Juticalpa. Actualmente cuenta con 17 unidades de generación de tipo diésel marca Cummins (**Figura 49** y **Figura 50**), modelos KTA 50 G3 de 1250 kW y KTA G9 de 1500 kW con capacidad total de 14.4 MW en su punto de entrega a través de la subestación de Juticalpa en 34.5 kV (**Figura 48**). Esta central cuenta con una unidad de respaldo, siendo reportada como la unidad 18 y es

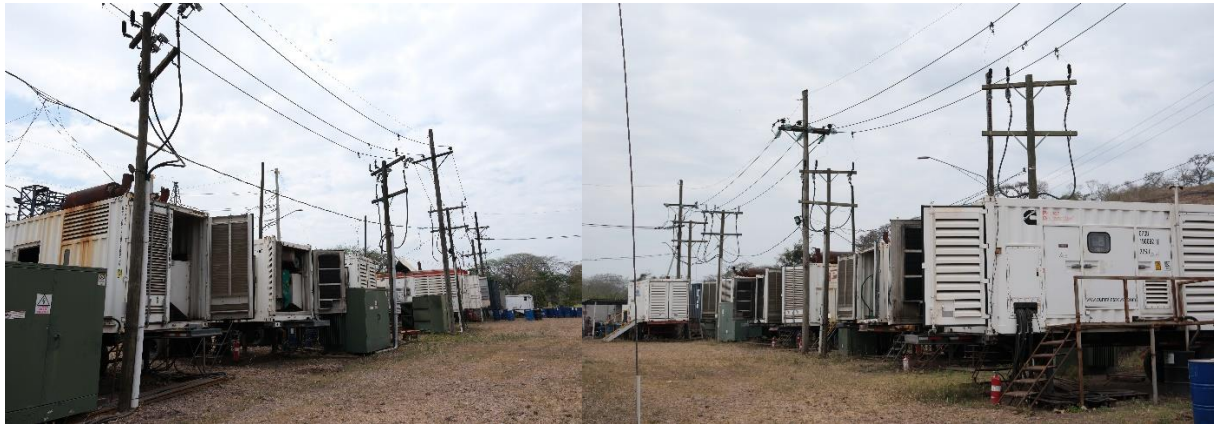
Figura 49 Unidades de generación Laeisz Juticalpa (17)

Asimismo, tienen una capacidad de almacenamiento de combustible de 20,000 galones, a su vez cada unidad tiene una capacidad de 250 galones y en promedio consumen 73 galones por hora.

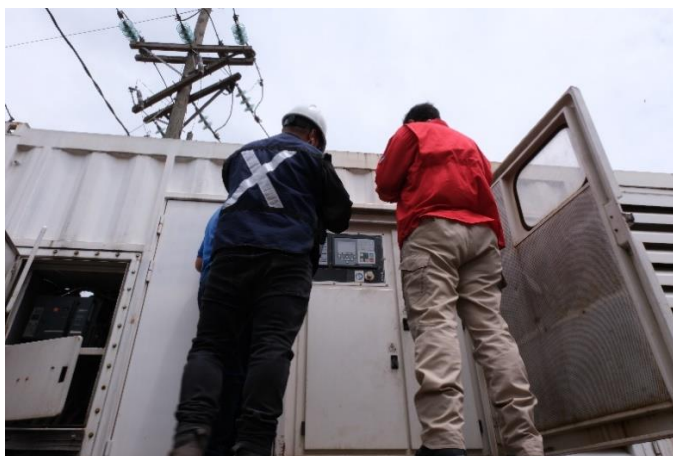
operador del CND lo requiera, sin embargo indicaron que dadas las variaciones que existen en la red de distribución respecto a la frecuencia y control de voltaje (**la planta puede operar en un rango de 460 V a 518 V**) las unidades de generación suelen salirse de línea en intervalos menores a 30 minutos de duración, no obstante, no es un impedimento para cumplir con la orden de despacho ya que disponen de una unidad de respaldo y su capacidad total no siempre es requerida.

figura 51: Paro de una unidad generadora presentada al momento de la inspección por bajo voltaje de la red de distribución.

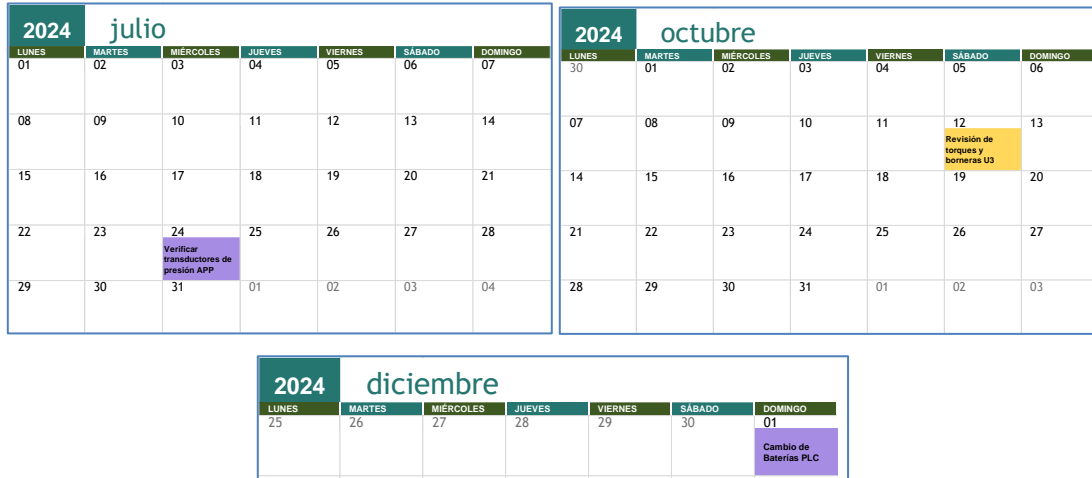
Figura 53 Plan de Mantenimiento 2024 central SHOL (fuente: SHOL)

En la programación planteada no registran la duración de cada mantenimiento, sin embargo, el personal a cargo manifestó que en promedio los mantenimientos preventivos se realizan cada 6000 horas de uso del equipo, aunque el manual lo recomienda a las 8000 horas de uso, donde se realizan cambios de filtros y revisión general de las unidades.

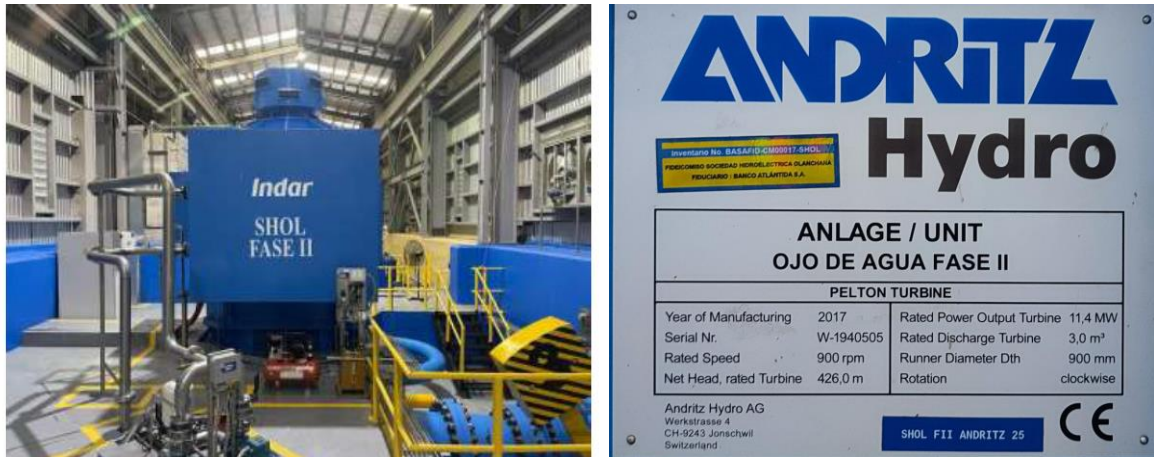
Figura 54 42 Unidad generadora ANDRITZ Hydro 2017 (nueva tecnología)

El personal de la central manifestó que se está trabajando en un proyecto para el cambio de **dos unidades de generación (Figura 55)** por unidades de mejor tecnología (**Figura 54**) lo que conllevará mayor eficiencia, estimando su instalación para el mes de junio 2024.

Actualmente sus unidades son de un consorcio formado por Indar Electric, fabricante de turbinas ANDRITZ Hydro. (2014) y serán reemplazadas por ANDRITZ Hydro (2017) maquinaria italiana comprada en España.
