# RESULTADOS DE LA INSPECCIÓN POR VERIFICACIÓN DE INFORMACIÓN DEL REGISTRO PÚBLICO

SEPTIEMBRE 2024

## INFORME DE INSPECCIÓN CENTRAL TÉRMICA EL FARO

## INFORME DE INSPECCIÓN DE LA CENTRAL HIDROELÉCTRICA OMOA

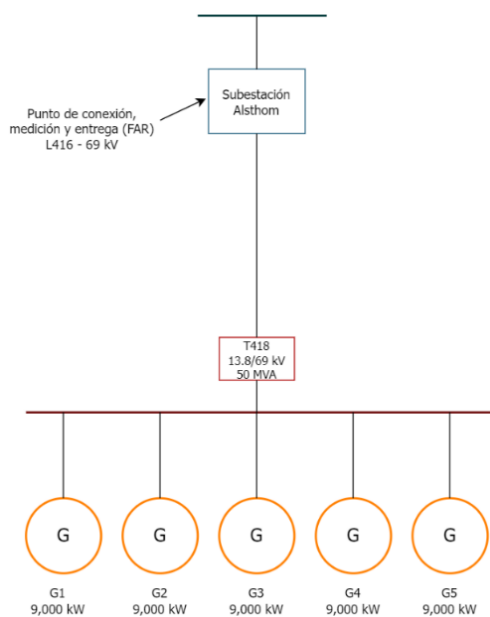
Figura 6 Izqda. Diagrama unifilar de la central El Faro. Dcha. Subestación Alsthom ubicación de los puntos de conexión al SIN

La central el Faro tiene ubicado su punto de medición, entrega y conexión al SIN, en la subestación Alsthom a través de la línea L-416 en 69 kV (ver **Figura 6**), cabe mencionar, que su ubicación anterior se encontraba a la salida del transformador de servicio ubicado en los predios de la central, pero este fue reubicado de acuerdo con las recomendaciones emitidas por el operador del sistema y trasladó su ubicación a la subestación Alsthom.

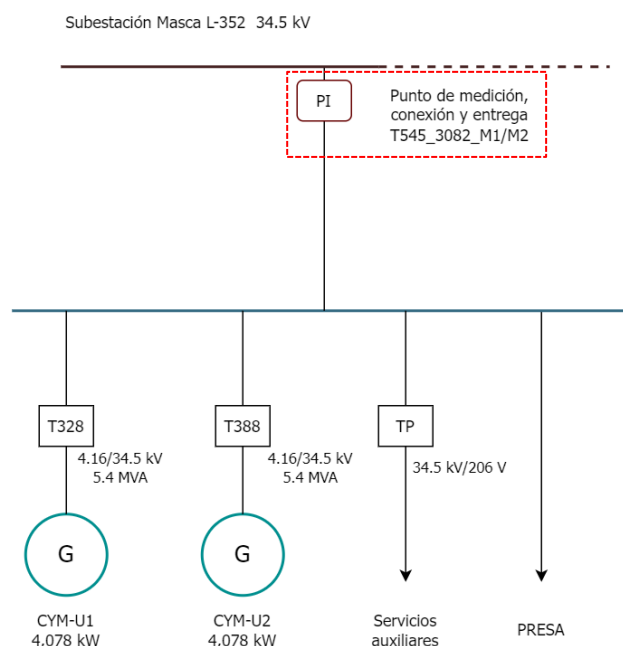
Figura 13 Diagrama unifilar de la central Cuyamel

La central generadora Cuyamel, tiene ubicado su punto de conexión, medición y entrega en la línea L-252 en 34.5 kV de la subestación Masca. El circuito de distribución al que se conecta la central fue modificado y notificado por operador del sistema como se puede observar en el **¡Error! No se encuentra el origen de la referencia.**, anteriormente el punto de interconexión estaba en la línea L-253.

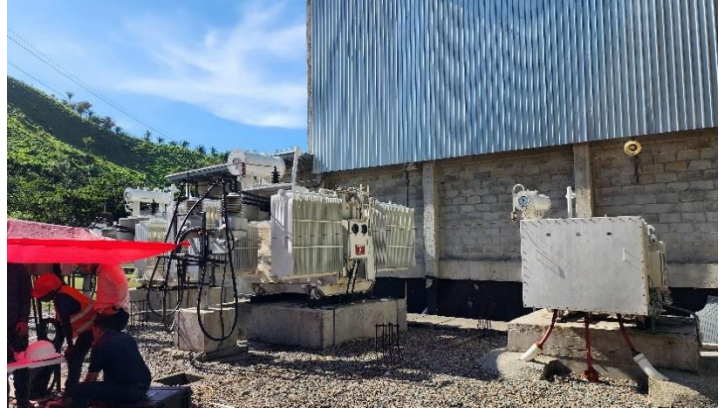
La generadora opera como una central hidroeléctrica a filo de agua, la capacidad de la unidad 1 es 1.6 MW y opera con un caudal máximo de  $1.35 \text{ m}^3/\text{s}$  y un caudal mínimo de  $0.69 \text{ m}^3/\text{s}$  para la unidad 2 el mínimo operativo es de  $0.7 \text{ m}^3/\text{s}$  y el máximo de operación es de  $4.05 \text{ m}^3/\text{s}$ . La generación se realiza en 3,800 V y se entrega a la red a un nivel de tensión de 34.5 kV.

*Figura 18: Transformadores de las unidades*

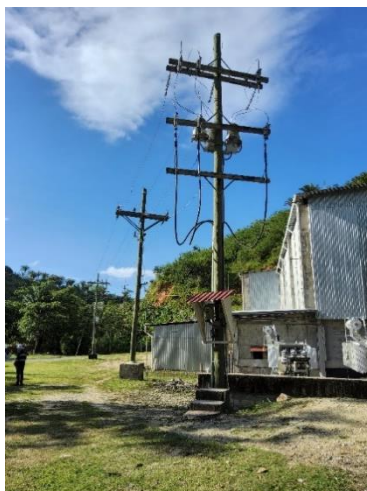
Figura 19: punto de entrega

Existe un punto que se encuentra a 7 kilómetros de la planta generadora Rio Betulia (ver **Figura 19**), esta red fue construida por parte de la empresa con la finalidad de inyectar a la red debido a que en esa zona no existía ninguna red de distribución cercana. Los activos de la línea fueron cedidos a la ENEE, sin embargo, el mantenimiento y atención de las incidencias que puedan ocurrir en el tramo es realizado por parte del personal de la central, esto con la finalidad de asegurar la entrega de energía al circuito de distribución L 350 de que se conecta a la subestación de Bonito Oriental.

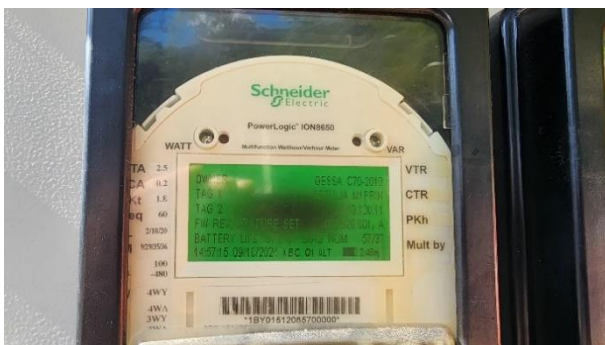
Figura 20: medidor principal

El medidor principal y de respaldo se encuentran ubicados a la salida del transformador de las unidades de generación (ver **Figura 20** y **Figura 21**). Se cuenta con dos medidores por cada una unidad y un medidor para ambas unidades que es con el que se les liquida en el mercado eléctrico.

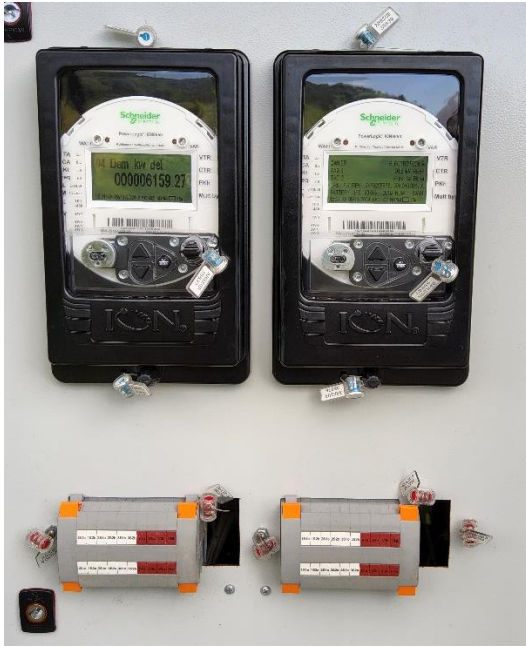
El punto de medición se ubica en las instalaciones de la central a la salida de los transformadores, a continuación, se muestra los equipos de medición principal y de respaldo. (Ver **Figura 23** y **Figura 24**)

*Figura 23: medidor principal y de respaldo*

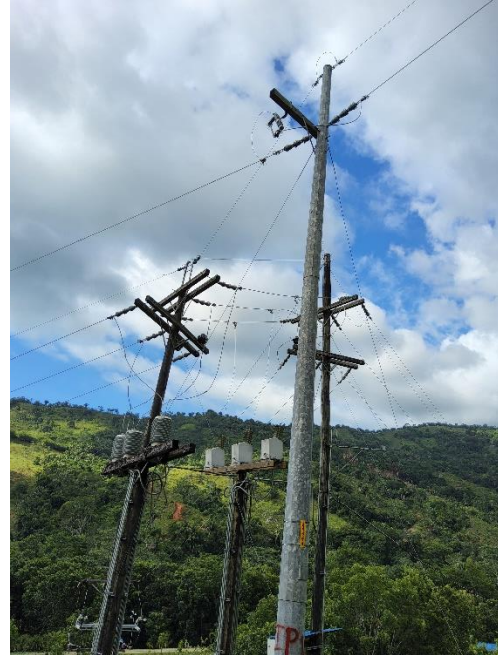
*Figura 24: punto de medición y conexión*

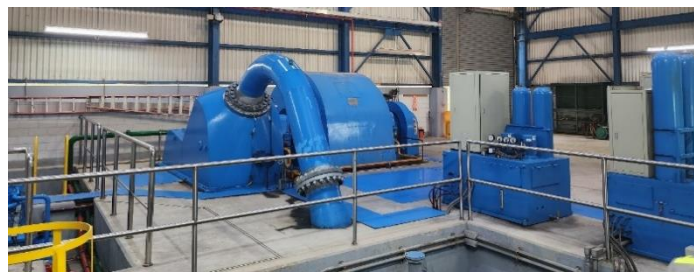
Figura 29: unidad de generación Pelton.

Se cuenta con tres puntos principales desde la Presa, aquí se verifica el caudal principalmente, en Antecámara se realizar verificaciones de posibles elementos que puedan obstruir el paso por la tubería que tiene una distancia aproximada hasta la casa de máquina de 2 kilómetros. En antecámara el nivel operativo mínimo es de 553 m.s.n.m. y el máximo nivel en presa es de 556 m.s.n.m., existe una distancia de aproximadamente 4 km de la presa hasta casa de máquinas (desfogue), en la **Figura 29** se muestra la unidad de generación, la central cuenta con un sistema de monitoreo SCADA y sensores para vigilar la operación de la planta. La central genera en 13.8 kV y entregan a la red en un nivel de tensión de 34.5 kV. La planta opera con un aproximado de 21 personas dentro de las cuales se encuentra personal de mantenimiento, operación, seguridad y personal subcontratado, pudiendo variar según cada turno.

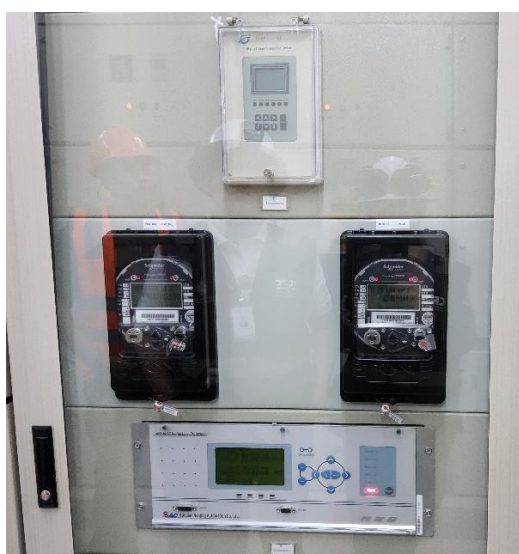
El punto de medición se encuentra ubicado en las instalaciones de la central en el centro de control, cuenta con la medición principal y de respaldo, salida del transformador (ver **Figura 30** y **Figura 31**) y este fue verificado por el CND sin novedades relevantes relacionada a los equipos de medición. La liquidación el CND las realizan con la información de los medidores, estos medidores cuentan con la documentación respaldo emitida por el operado de medición comercial.

*Figura 30: medidor principal y respaldo*

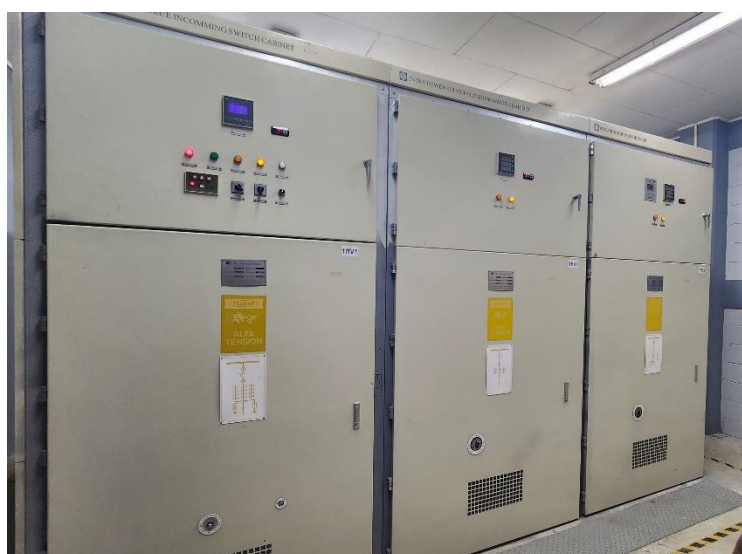
*Figura 31: Subestación de la central*

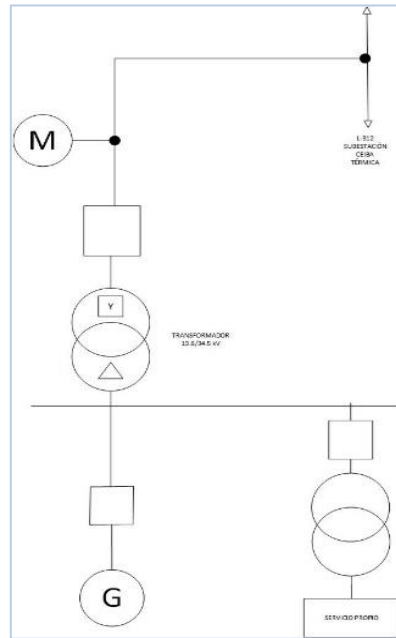
Figura 32; unifilar de la central

La conexión es en el circuito de distribución L-312 que corresponde a la subestación Ceiba Térmica que se encuentra a una distancia desde el punto de interconexión de San Juancito hasta la red de distribución de aproximadamente de 4.5 km. En la **Figura 32** y **Figura 33** se muestra el diagrama unifilar y el punto de conexión a la salida del transformador.

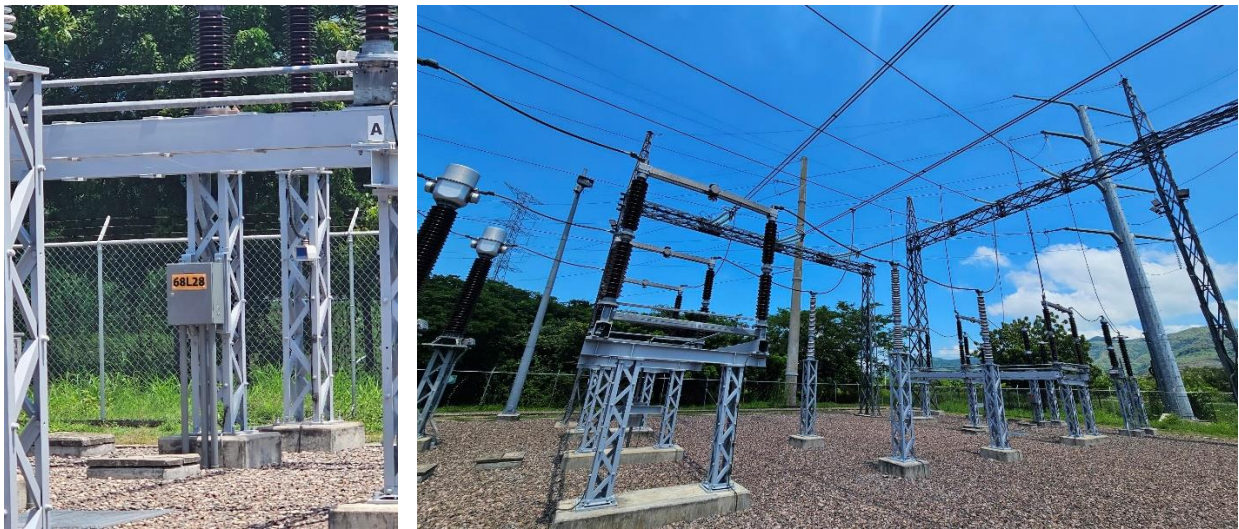
Cabe mencionar que, durante la inspección, se identificó una inconsistencia respecto al punto de conexión en la Subestación Agua Caliente, B-609, declarado en el registro público de empresas del sector. Se constató que el punto de conexión real es B-625, L-628, según los documentos presentados por la empresa transmisora y las verificaciones en campo, por lo que dicha empresa deberá actualizar esta información.

*Figura 35 Subestación Agua Caliente, L-682, B-625 (fuente propia).*

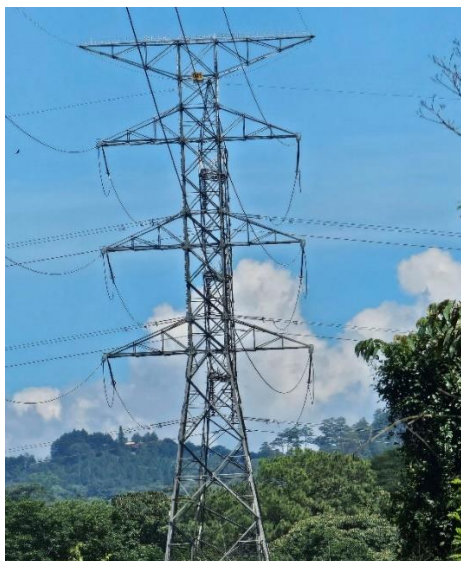
Asimismo, se observó que los activos de la EPR, en relación con los puntos de conexión de las líneas L-609 y L-622, provenientes de la subestación San Buenaventura, finalizan en la torre 41, conectándose a la torre 43, que es propiedad de la ENEE, lo cual se constató en campo. Esta última es la torre declarada por la EPR en el registro público.

*Figura 36 L-622, y L-609 provenientes de la subestación San Buenaventura en la torre 41 propiedad de la EPR (fuente propia).*

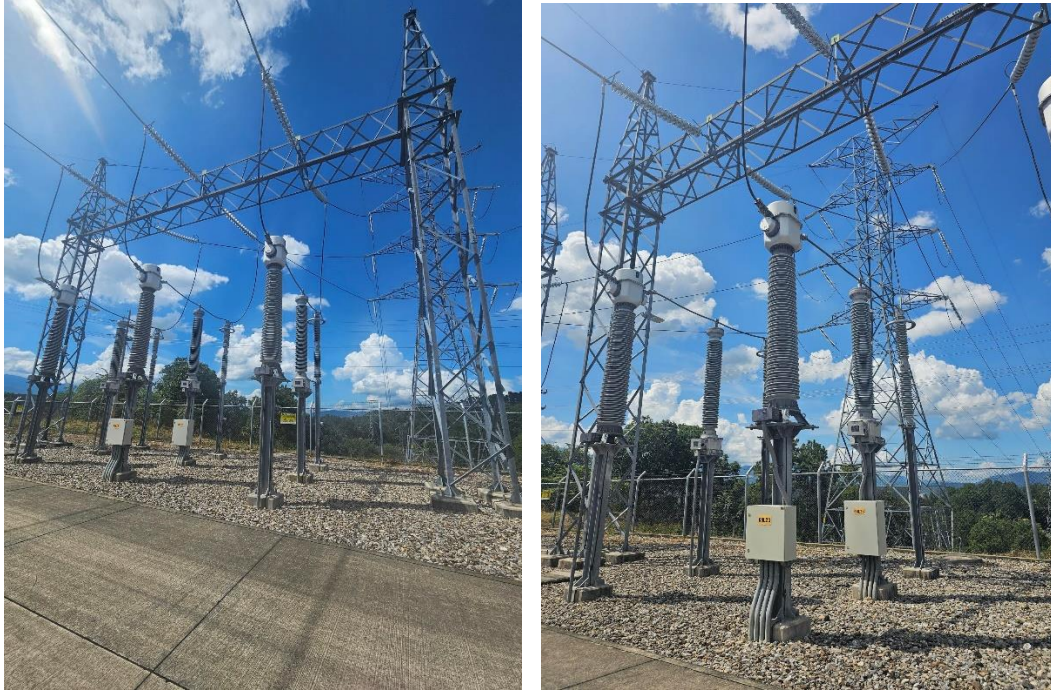
Panaluya, y la línea L-623, proveniente de la subestación San Buenaventura, están conectadas a la Torre 141, de la cual es propietaria la EPR. No obstante, el personal de la CREE no pudo corroborar esta información, ya que el terreno donde se ubica la torre no permite el acceso.

*Figura 38 Subestación La Entrada Copán, L-629 proveniente de la subestación Panaluya y L -623 proveniente de la subestación San Buenaventura (fuente propia)*
