COMISIÓN REGULADORA
DE ENERGÍA ELÉCTRICA

INFORME DE INSPECCIÓN A EMPRESAS DE GENERACIÓN CON TECNOLOGÍA TÉRMICA, SOLAR, EÓLICA Y EMPRESAS DE DISTRIBUCIÓN

DIRECCIÓN DE FISCALIZACIÓN
TRIMESTRE IV 2024

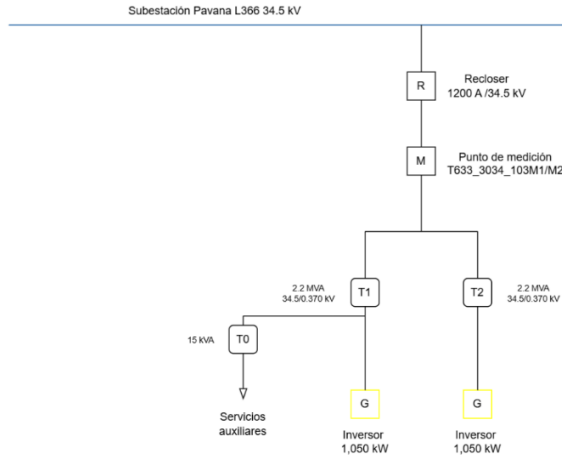
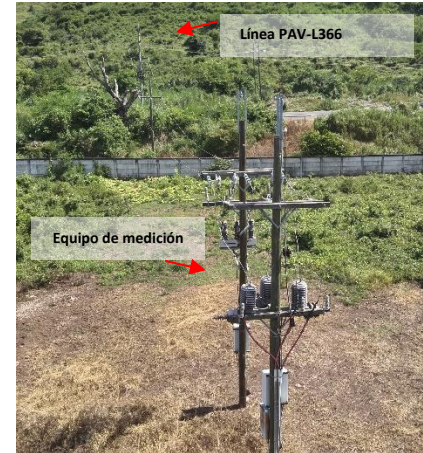
Figura 2 Ubicación de los puntos de conexión al SIN (fuente propia)

La central generadora Fray Lázaro tiene ubicado su punto de medición, entrega y conexión al SIN, en la subestación Pavana a través de la línea L-366 en 34.5 kV (ver **Figura 2**).

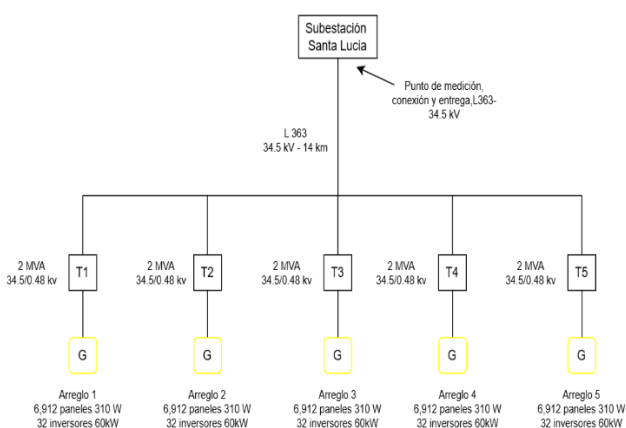
Figura 4 Subestación Santa Lucía ubicación de los puntos de conexión al SIN (fuente propia)

La central generadora Las Lajas tiene ubicado su punto de medición, entrega y conexión al SIN, en la subestación Santa Lucía a través de la línea L-363 en 34.5 kV (ver **Figura 4**). Para conectar al SIN utilizan una red eléctrica de aproximadamente 14 km, desde la central hasta la subestación Santa Lucía.

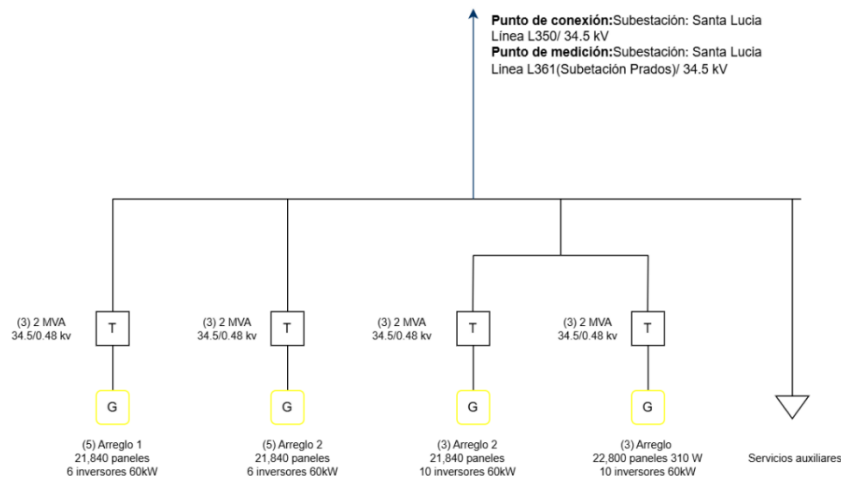
Figura 6 Diagrama unifilar de la central Helios

La central Helios tiene ubicado su equipo de medición en la subestación Santa Lucia L350 en 34.5 kV. El punto de conexión y entrega se encuentra ubicado entre la subestación Santa Lucia y subestación Prado a través de la línea L361 en 34.5 kV. Es importante mencionar que la central tiene la particularidad de poder entregar su capacidad a ambas subestaciones, según lo requiera el CND, realizando las maniobras correspondientes. Para conectar la central generadora al SIN, se utiliza una red eléctrica de aproximadamente 10.4 km en 34.5 kV. Ver **Figura 6** y **Figura 7**.

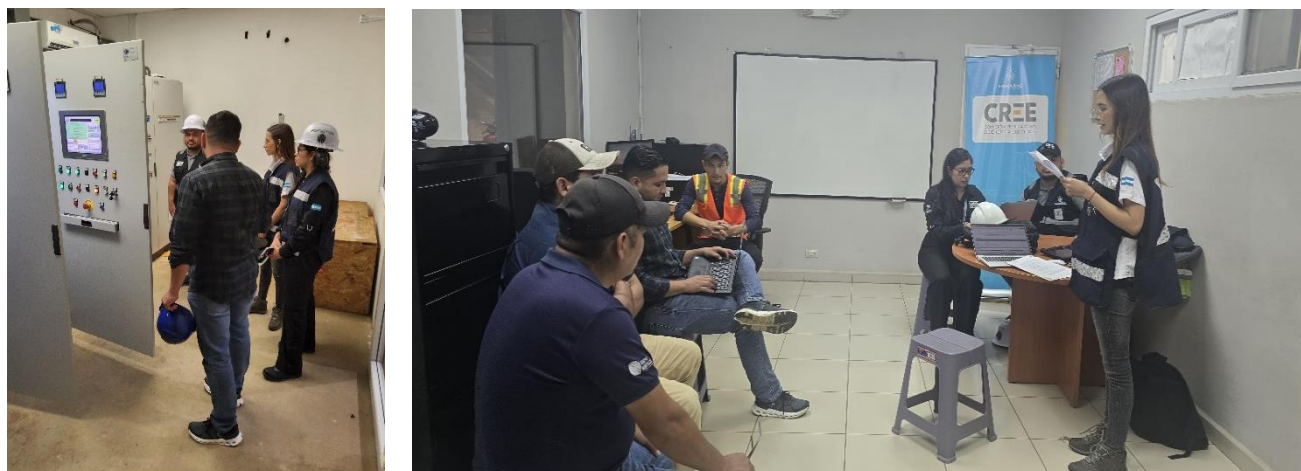
Figura 8 Instalaciones de la central hidroeléctrica Cuyagual

El 05 de noviembre de 2024 se realizó el proceso de inspección con previo aviso a la central hidroeléctrica Cuyagual proyecto Santa Lucía, ver **Figura 8** que forma parte del expediente de registro público como empresa generadora G-S70.

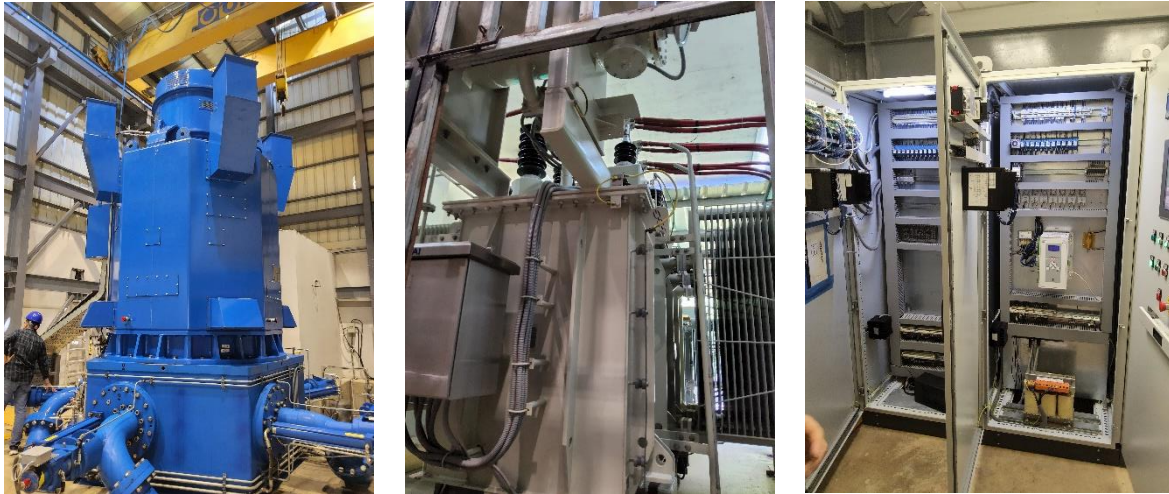
Figura 9 Unidad de generación, transformador y equipo de control de la operación

La planta opera con una unidad tipo Pelton de **6.1 MW de capacidad instalada**. A pesar de que esta unidad cuenta con características técnicas que permiten su ajuste para operar a una mayor capacidad, esto no ha sido necesario debido a que el contrato de suministro establece una potencia específica. Además, se observa el transformador de potencia, encargado de elevar el voltaje para la transmisión de energía, y el centro de control, donde se supervisan y gestionan las operaciones de la planta. En la **Figura 9** siguiente se muestra el soporte fotografico.

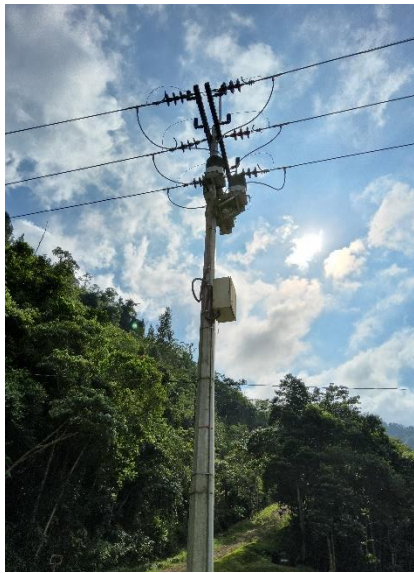
Figura 11 Red de salida de la central

La empresa generadora tiene definida su interacción con el sistema eléctrico mediante infraestructura técnica específica. El **punto de conexión** se encuentra en el municipio de **Quimistán**, integrado al circuito de distribución **L-364** con un nivel de tensión de **34.5 kV**, el cual alimenta la subestación **Naco**. En las **Figura 11** y **Figura 12** se muestra la caja de medición y salida de la red privada de la central, así como un bosquejo unifilar de la planta.

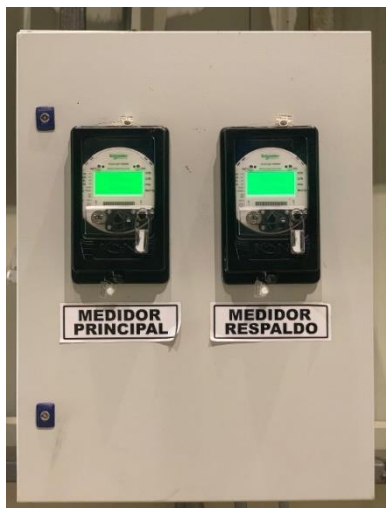
Figura 14 Medidor principal y de respaldo

Así mismo la empresa declaró que se presentó un daño en las tarjetas de comunicación remota tanto del medidor principal como del medidor de respaldo. Si bien los medidores continúan operativos, la lectura de los datos debe realizarse de manera presencial. Asimismo, se informó que el circuito al que están conectados presenta problemas de bajo voltaje, lo que ha ocasionado salidas no programadas de operación de la planta. Adicionalmente, la empresa indicó que se están desarrollando planes de mitigación para enfrentar los

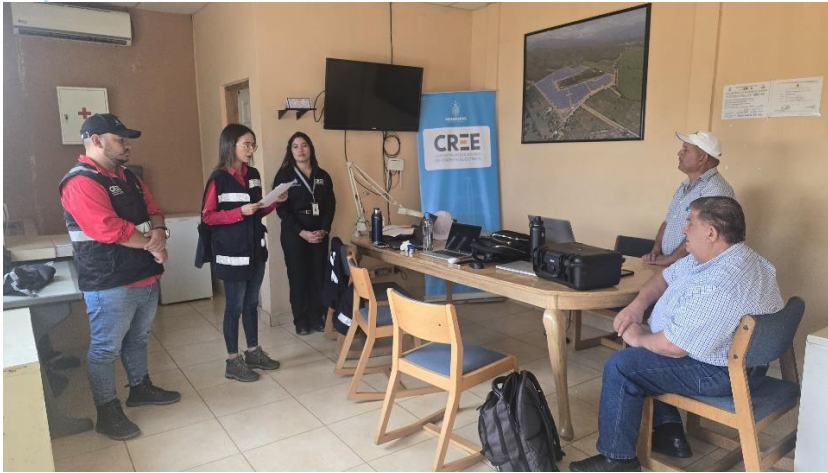
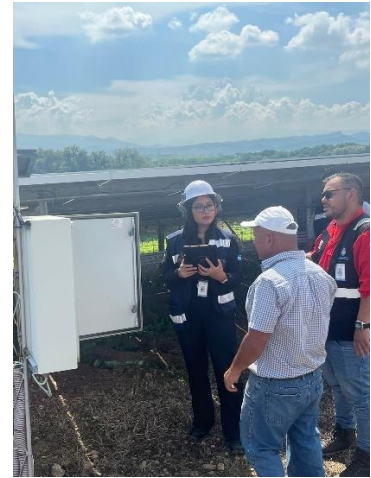
Figura 16 Inspección en las instalaciones de la empresa

El día 6 de noviembre de 2024, en cumplimiento de la Orden de Inspección CREE-038-2024 (ver **Figura 16**), el equipo de inspección designado por la Comisión Reguladora de Energía Eléctrica (CREE) realizó una visita técnica a las instalaciones de la central fotovoltaica denominada "El Pollito", propiedad de la empresa GENERADORES SOLARES, S.A. La planta se encuentra ubicada en Monte Gabriel Naco, municipio de Quimistán, departamento de Santa Bárbara, en las coordenadas 15.3806503, -88.2013831.

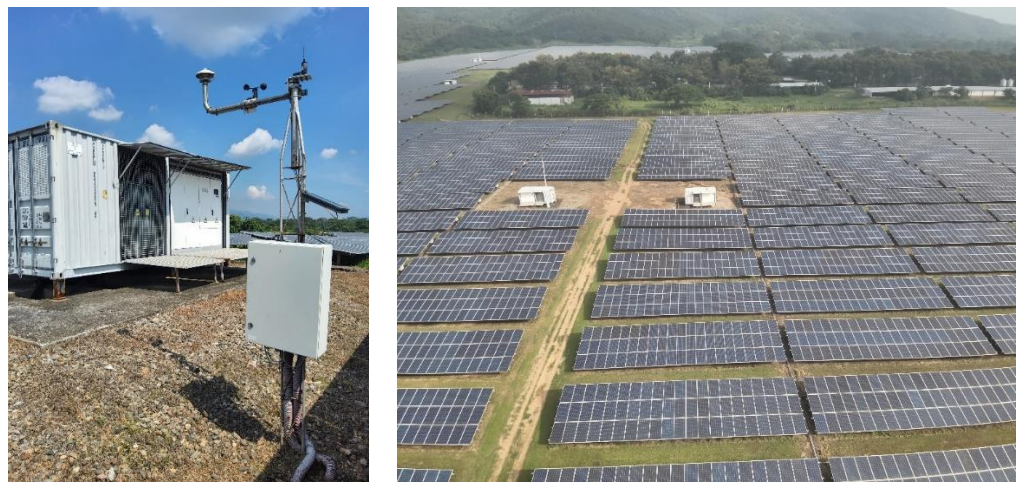
Figura 17 Equipos asociados a la operación (paneles, inversores y transformadores)

La planta fotovoltaica se encuentra **activa y en operación**, realizando la inyección de energía a la **red eléctrica** de manera continua. Actualmente, su producción es liquidada a través del **mercado de contratos**, lo que permite canalizar la energía generada hacia los acuerdos establecidos.

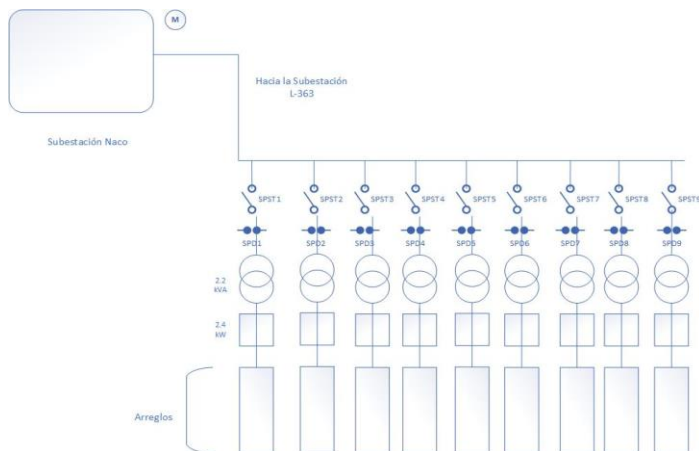
Figura 18 Unifilar de la central

La central está conectada a la subestación Naco, ubicada a 8 kilómetros de distancia, mediante una red de distribución privada que tiene capacidad de ampliación, lo que facilita el transporte de la energía generada. En las **Figura 18** y **Figura 19** se representa un bosquejo unifilar de la planta y el punto de medición tanto principal como de respaldo que se ubica en los paneles del cuarto de control de la subestación.

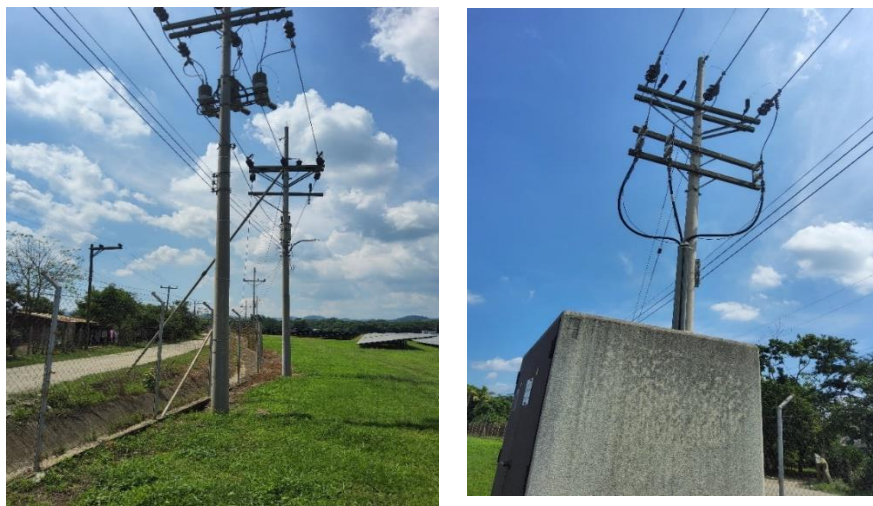
Figura 20 Salida de la central generadora hacia la subestación

La interconexión de la central se realiza a través de la **subestación Naco, circuito L-363**. El **punto de medición y entrega** de la energía generada también se encuentra en la misma subestación. En la **Figura 20** se muestra el punto que interconecta la central fotovoltaica con la subestación Naco desde la central.

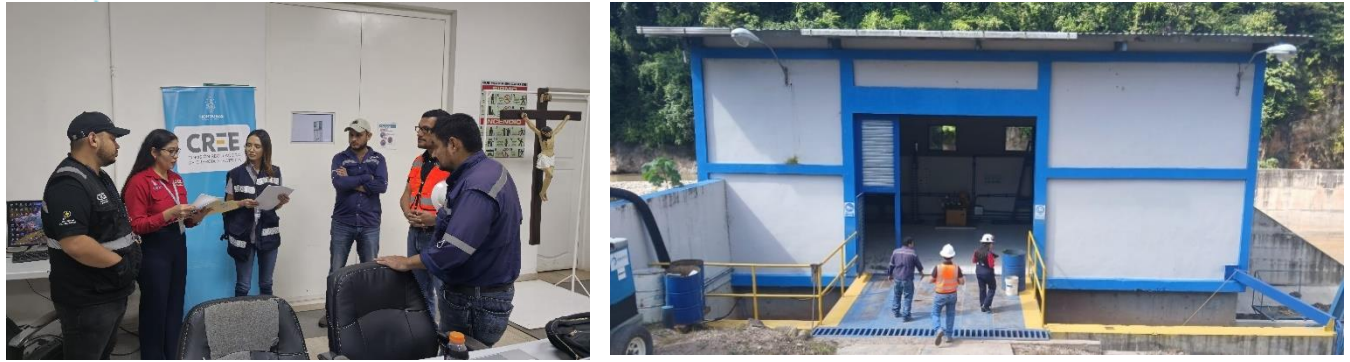
Figura 22 Inspección en la central Pencaligüe

El día 7 de noviembre de 2024, en el municipio de Atima, departamento de Santa Bárbara, los inspectores de la CREE realizaron una visita técnica a la central hidroeléctrica “Pencaligüe”, propiedad de la empresa Hidroeléctrica Occidente, S.A. de C.V. (HIDROCCI), con expediente en el Registro Público número G-S63. Ver **Figura 22**.

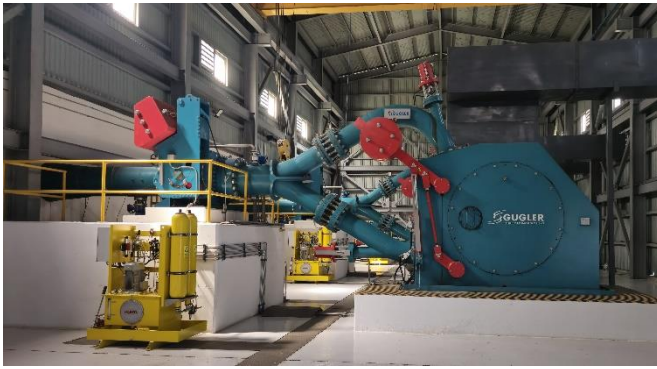
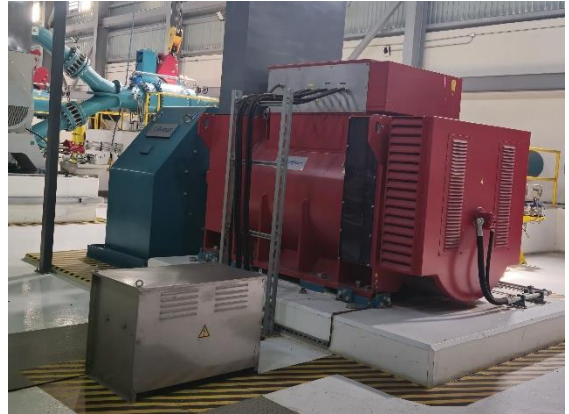
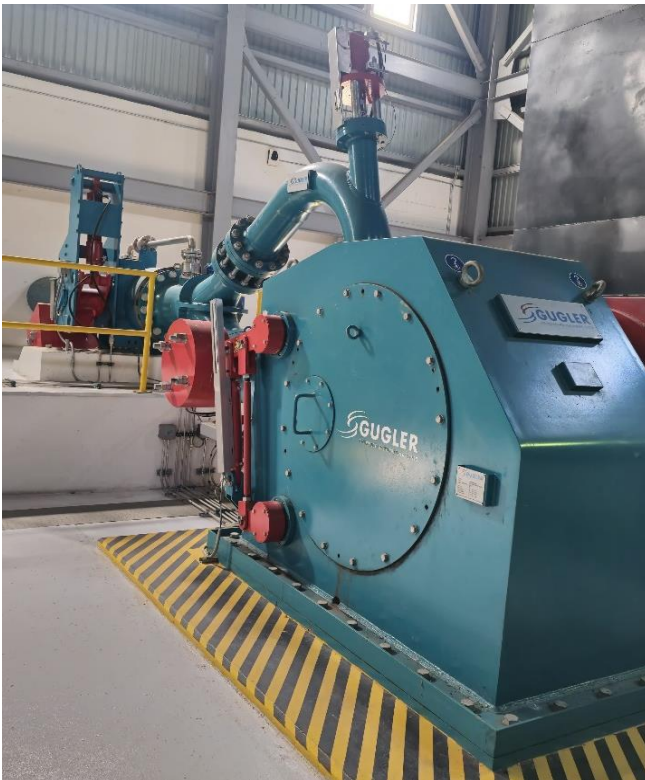
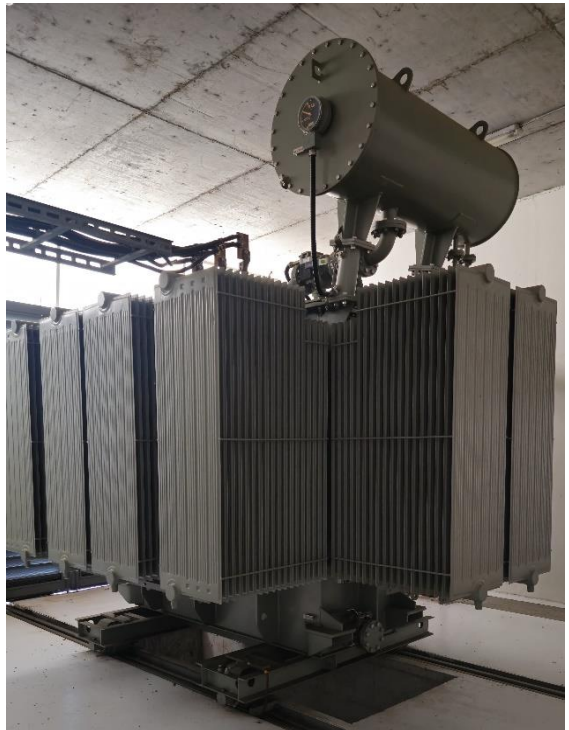
Figura 23 Unidades de generación y transformador

El mínimo de operación de la planta es de 1 MW, con un caudal de 0.20 m/s. La distancia desde la central hasta la subestación más cercana es de aproximadamente 42 kilómetros. Se inyectan reactivos para mantener el balance entre la potencia generada y el reactivo inyectado. No obstante, la capacidad de la línea limita la inyección de energía a los niveles establecidos en el PPA (Power Purchase Agreement) vigente.

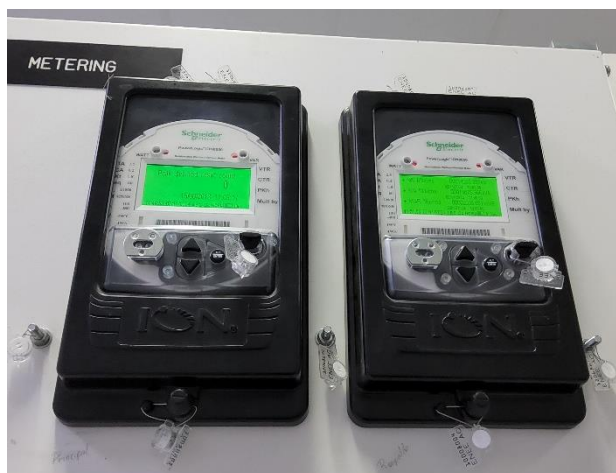
Figura 24 Medidor principal y de respaldo

El **punto de conexión** de la central hidroeléctrica se encuentra en el **circuito L-332** de la **subestación Níspero**. El **punto de medición** se ubica dentro de la planta e incluye un medidor principal y uno de respaldo. Ver **Figura 24** y **Figura 25**.

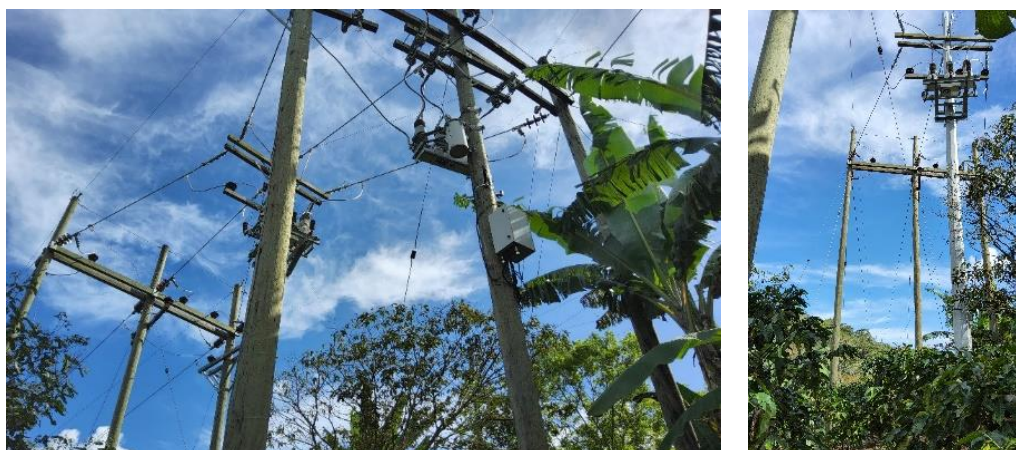
Figura 26 Punto de entrega

El **punto de entrega** de la energía generada se encuentra a **10 kilómetros** de la planta y corresponde a activos propiedad de la empresa, quienes además realizan el mantenimiento de dicha infraestructura. Ver **Figura 26**.
