Informe de Fiscalización del Sector Eléctrico

Tercer Trimestre

Elaborado por: Dirección de Fiscalización
Comisión Reguladora de Energía Eléctrica

Tegucigalpa, Honduras
Septiembre 2023

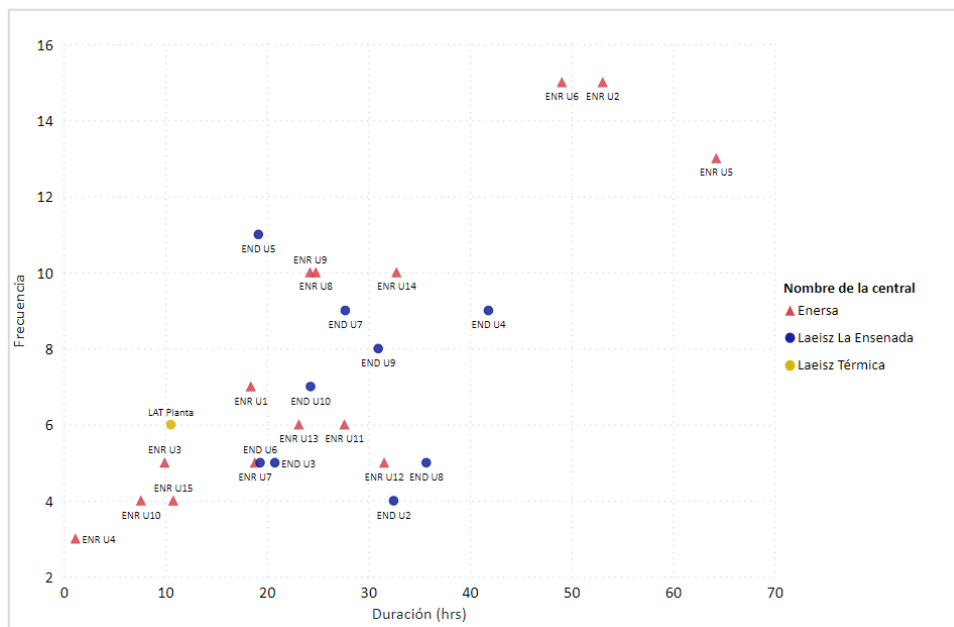
Figura 16 Análisis de indisponibilidades preliminar del mes junio de 2023 (Fuente: CND)

En el análisis previo a la inspección, tal y como se muestra en la **Figura 16**, de manera preliminar se observó que las unidades con mayor recurrencia de indisponibilidades fueron las unidades de ENERSA U6 y U2 y que la unidad con mayor tiempo duración de indisponibilidad fue la unidad de ENERSA U5.

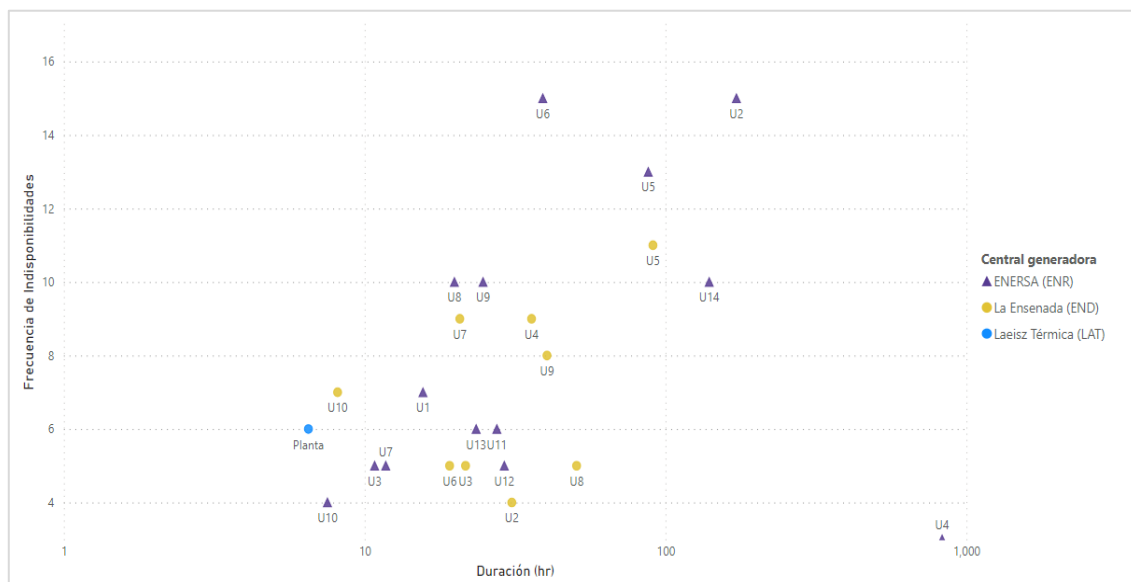
Como resultado se observa en la **Figura 17** un reajuste en cuanto a la recurrencia y el tiempo de duración de las indisponibilidades de las unidades de las centrales generadoras, donde podemos destacar el caso de la unidad U14 de ENERSA que, a diferencia del análisis preliminar, esta indicó una duración de 1.38 horas, sin embargo, en el análisis posterior se identificó una duración de 830.2 horas. Asimismo, se destaca que unidad con mayor recurrencia de indisponibilidad fueron las unidades de ENERSA U2 y U6.

Figura 17 Análisis de indisponibilidad posterior del mes de junio (fuente Comisión Reguladora de Energía Eléctrica CREE)

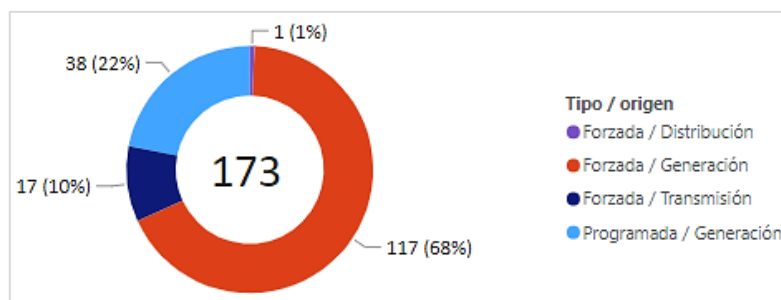
Como resultado del análisis, se planteó una clasificación en base a su origen de acuerdo con el sistema en donde se produjo la indisponibilidad, como ser: generación, transmisión y distribución. De lo cual se observa que en que dentro de las indisponibilidades forzadas en generación representaron un 68%, indisponibilidad programada en generación representan el 22%, indisponibilidad forzada en transmisión representa un 10% y las indisponibilidades forzadas en distribución representan un 1%, se destaca que en los registros no se encontraron indisponibilidades programadas en transmisión y generación. En la **Figura 18** se observa el siguiente gráfico se presenta la distribución de las indisponibilidades registradas de acuerdo con clasificación y origen.

Figura 18 Indisponibilidades clasificadas de acuerdo con su origen (fuente Comisión Reguladora de Energía Eléctrica CREE)

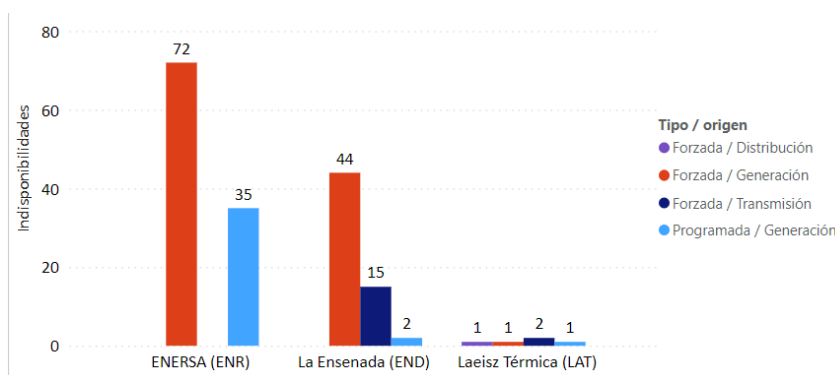
Figura 19 Análisis de indisponibilidad de acuerdo con su origen, por central (fuente Comisión Reguladora de Energía Eléctrica CREE)

Es posible observar que ENERSA fue la central con la mayor cantidad de indisponibilidades, aproximadamente el 67% de dichas indisponibilidades fueron forzadas de generación, el resto fueron programadas de generación. Por otro lado, es posible observar que para la central La Ensenada la mayor parte de eventos corresponden a indisponibilidades forzadas de generación. No obstante, la central en mención se vio afectada por indisponibilidades forzadas de transmisión. Cabe mencionar que durante la inspección el personal de la central indicó que el CND no estuvo aprobando las solicitudes de mantenimiento de dicha central y los equipos requerían los mantenimientos debido a que se cumplían los ciclos correspondientes.

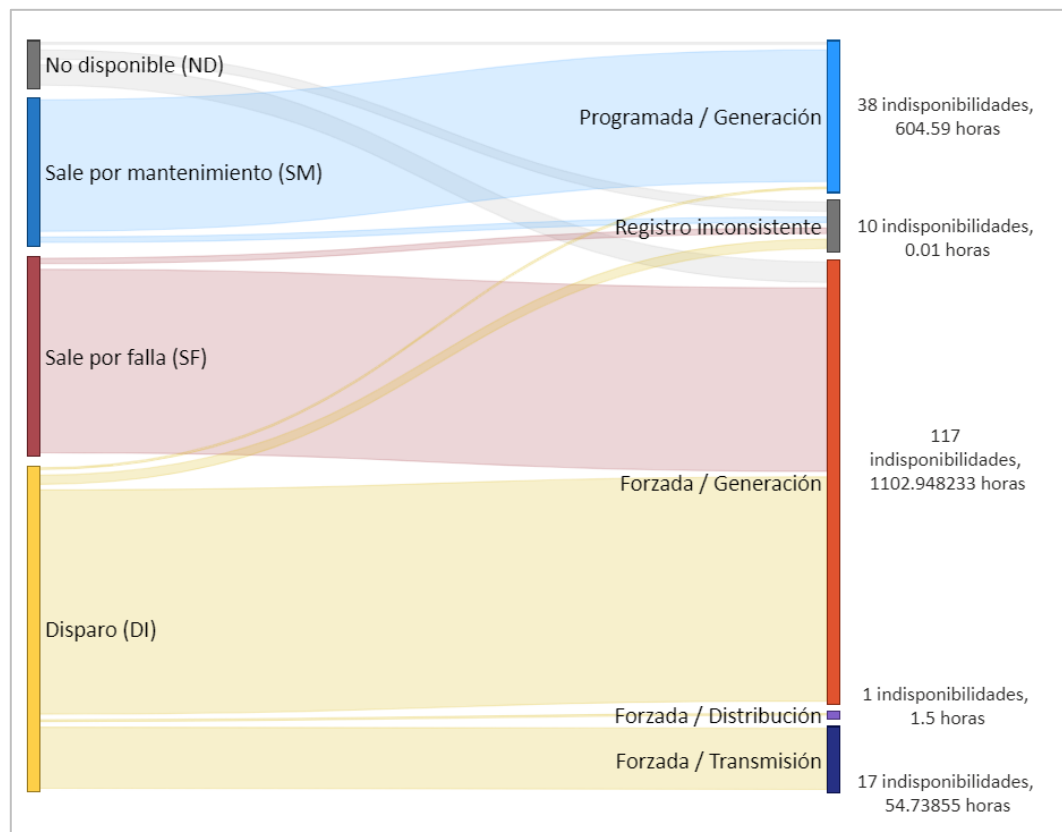
A continuación, en la **Figura 20** se plantea el resultado de la reclasificación de los datos de las indisponibilidades partiendo del planteamiento inicial brindado por el CND y aplicando los criterios de clasificación antes expuestos.

Figura 20 Reclasificación de indisponibilidades de acuerdo con la NT vigente (fuente Comisión Reguladora de Energía Eléctrica CREE)

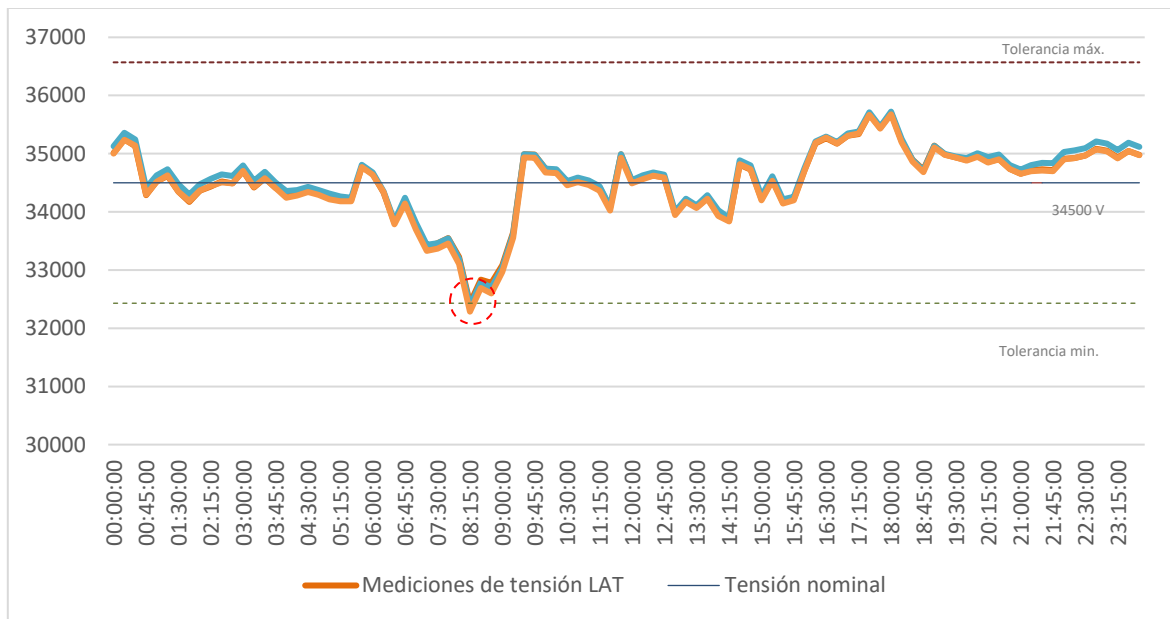
Asimismo, se realizó el análisis sobre los niveles de tensión de la central Laeisz Ceiba Térmica, donde durante el mes de junio se observó un registro en el cual la tensión en las líneas de distribución se reduce por debajo de los valores de tolerancia de regulación de tensión como indica la NT-CD, para el cumplimiento de esta el valor de tolerancia permitido es del 6%, en la Figura 21 se observa la gráfica indicando los límites mínimos y máximos, donde se observa que en la fecha 22 de junio a las 8:15 se observa una caída del nivel de tensión, con un valor de regulación tensión de 6.28%.

Figura 21 Niveles de tensión Laeisz Ceiba Térmica 22 de junio (fuente personal operativo Laeisz Ceiba Térmica)

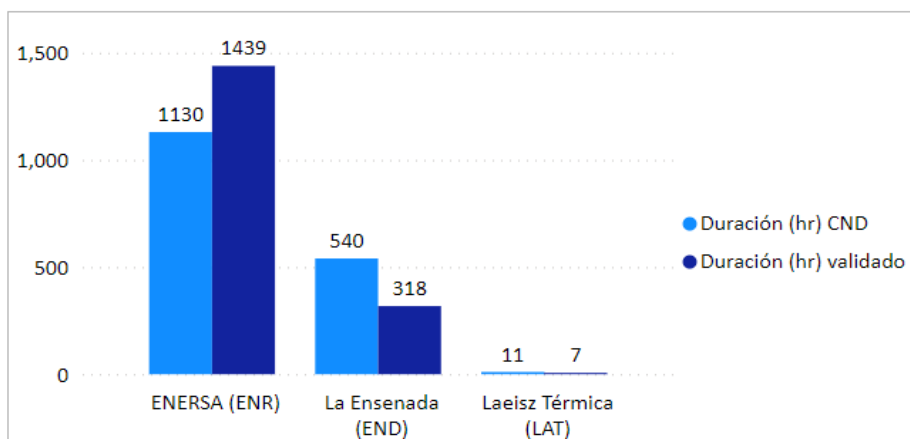
3. Que mediante la validación de la información de indisponibilidades se identificó una variación significativa de la información registrada en el CND en relación con la información verificada durante la inspección a través de las bitácoras y sistemas SCADA de las centrales inspeccionadas, tal y como se muestra en la **Figura 22**. Es posible observar que para la central ENERSA se verificó una duración total de los periodos con indisponibilidad de 1,439 horas, lo cual supera en gran medida a la duración total de los datos registrados por el CND. En el caso de La Ensenada se determinó una duración real de 318 horas, la cual es menor a la registrada por el CND. Por último, para Laeisz Ceiba Térmica se identificó una duración total de 7 horas, poco menor a la indicada en el registro del CND.

Figura 22 Diferencia en la duración de las indisponibilidades (fuente Comisión Reguladora de Energía Eléctrica CREE)

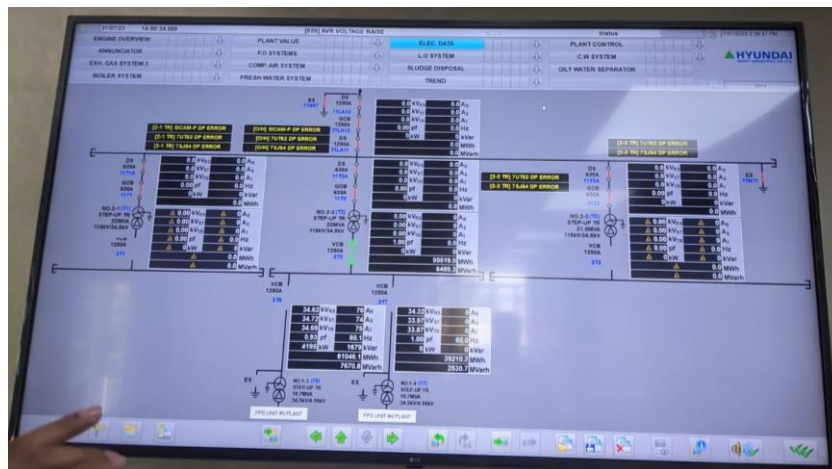
En la visita se revisaron los parámetros de tensión y frecuencia del circuito VNU-L392 en el SCADA, se dijo por parte de los operadores que en algunas ocasiones ocurren problemas de baja tensión, pero al momento de la visita la tensión más baja era de 33.95 kV que es aproximadamente un 2% menor de la tensión nominal 34.5 kV, se indicó que la frecuencia de la red es bien estable. Las **Imagen 7** y la **Imagen 8** muestran los parámetros en el momento de la inspección.

Imagen 7: Interconexión con DINAPLAST

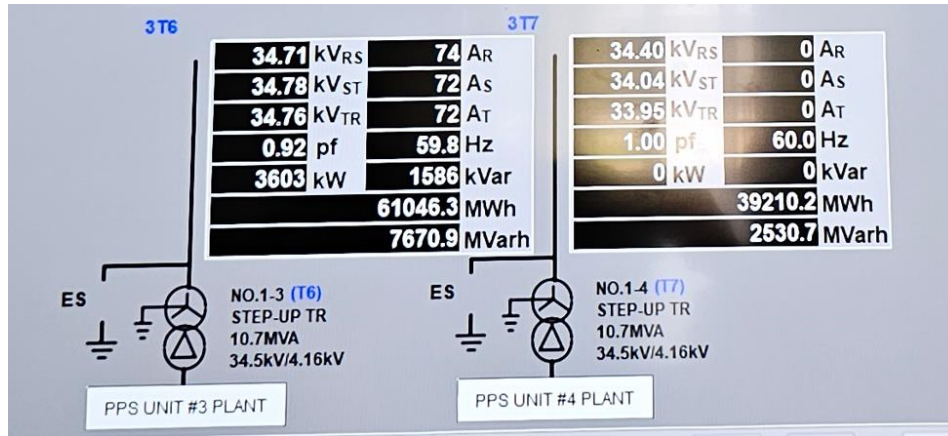
Imagen 8: Parámetros eléctricos del SCADA visto desde los transformadores de potencia.

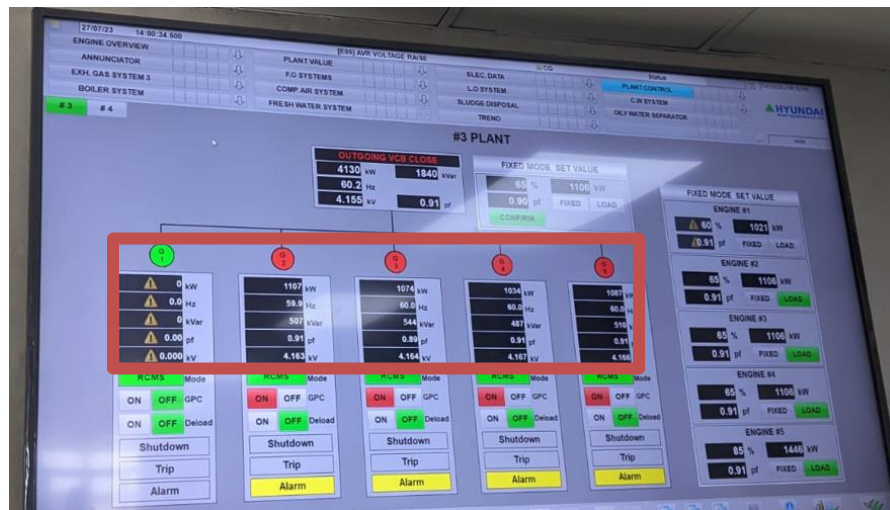
Según el SCADA y en recorrido por la planta solo 4 motores estaban activos ya que uno se encontraba en mantenimiento. La **Imagen 9**, muestra el grupo de unidades que estaba generando para abastecer la demanda de DINAPLAST en el momento de la inspección, el color rojo significa que la unidad está generando y el verde es que está desconectada, esto debido a que el sistema SCADA está programado de esa forma, lo mismo para los interruptores.

Imagen 9: Unidades de generación en funcionamiento (rojo) y una desconectada (verde) que abastecen a DINAPLAST.

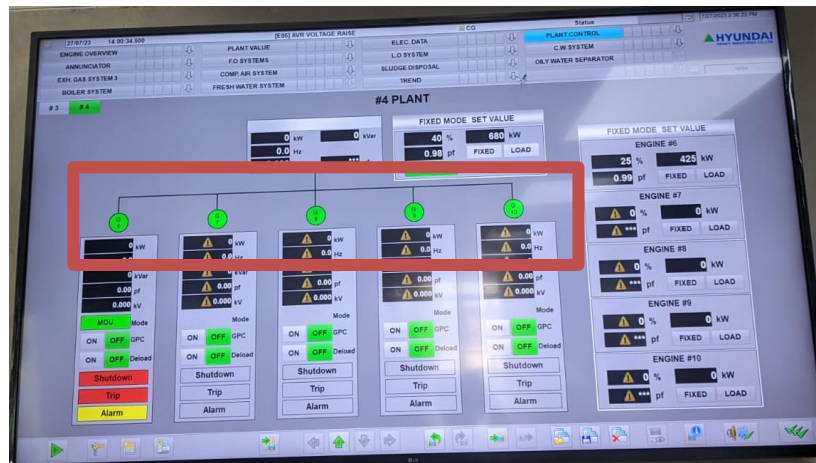
De los 2 grupos de unidades de generación encontrados, uno de ellos es para abastecer a DINAPLAST, así como para consumo interno, y el otro grupo es el declarado en el formulario de Registro Público con 5 unidades de 1.7 MW la **Imagen 10** muestra que las 5 unidades de generación no están activas y el sistema se encuentra desconectado de la red.

Imagen 10: Pantalla del sistema SCADA de unidades inactivas, grupo de unidades declarado en la ficha de Registro Público

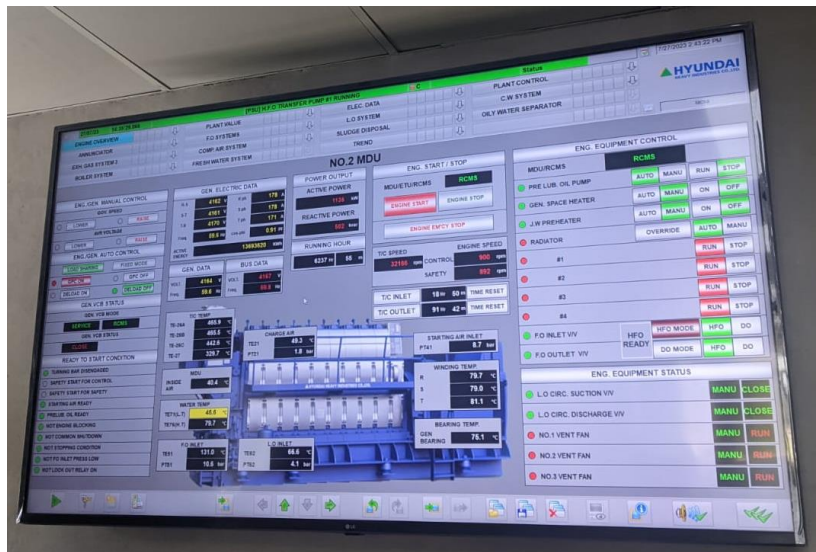
La **Imagen 11** muestra el estado del motor y de las variables incorporadas en el SCADA, se muestra la generación, las tensiones, corrientes, presiones y temperaturas de la unidad número 2.

Imagen 11: Pantalla del sistema SCADA de generación y energía entregada

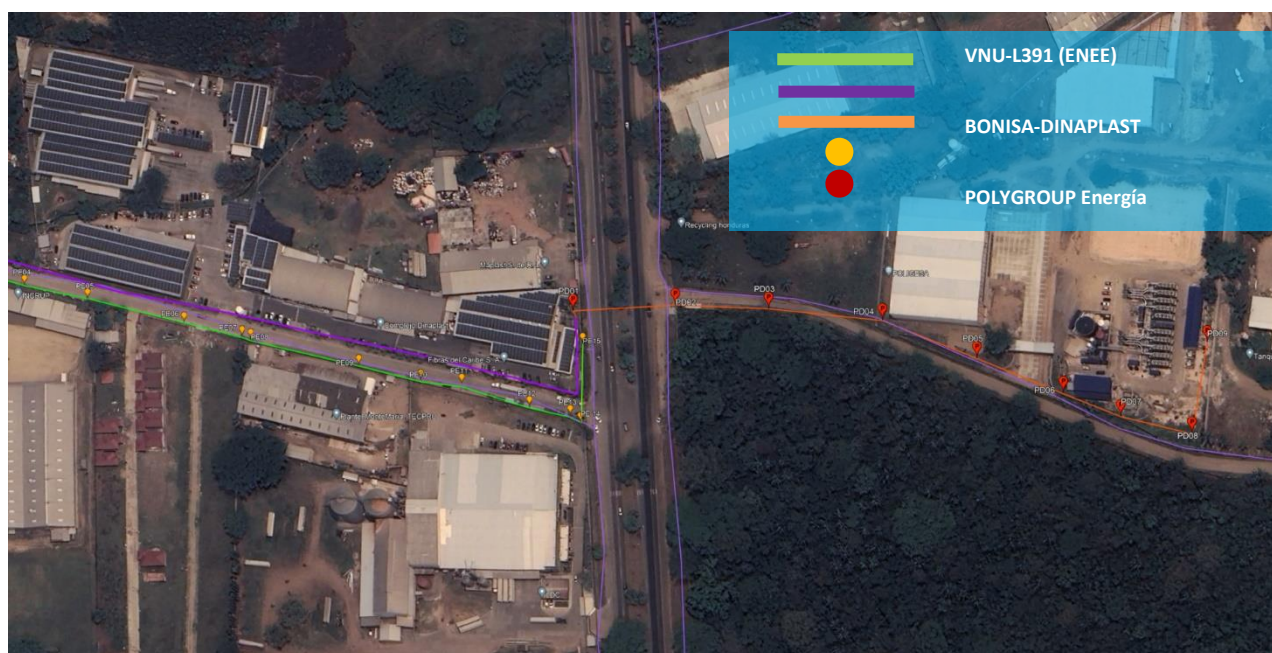
Tal como muestra la **imagen 10** se identificaron 8 apoyos existentes entre POLYGESA y DINAPLAST esta conexión llega hasta el punto de conexión y cruza la carretera CA5. La red alimenta el plantel BONISA pero es medidor por un único medidor debido a la unificación de medida aprobada por ENEE con número de proyecto **PP 3408/2023** por lo que la red continua hasta el plantel BONISA para suministrar el consumo ver **imagen 11 e imagen 12**.

Imagen 13: Línea de conexión de POLYGROUP con el circuito VNU-L392.

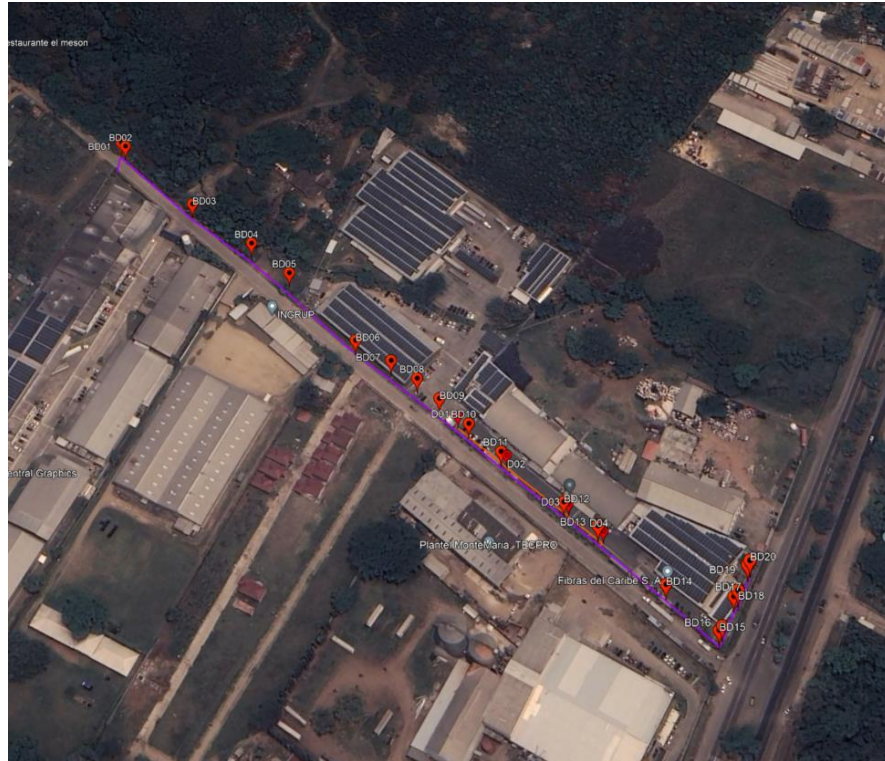
En total existe una red para suministrar la energía al Plantel BONISA ver **imagen 11** y al Plantel DINAPLAST 5 de los apoyos están internos en las instalaciones de DINAPLAST y los demás apoyos se encuentran en la vía pública. Se identifico que solo estas dos empresas están conectadas de la generadora, y también se observó que existen otras empresas conectadas de esta manera en las cercanías de la carretera.

Imagen 14: Extensión de línea primaria para la unificación de medida entre DINAPLAST y BONISA.

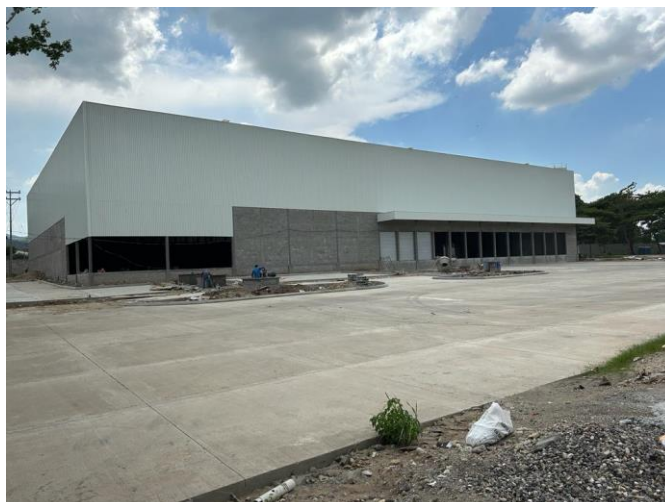
Los planes futuros de la planta es la ampliación de generación, ya que como empresa han ido creciendo y ampliando su mercado comercial de plásticos a nuevos clientes internacionales por lo que actualmente están ampliando el plantel de producción *Ver Error! Reference source not found.* para lograr cumplir con la demanda por lo que esta nueva ampliación también estaría conectada desde la generadora (POLYGESA).

Imagen 17: Nueva ampliación de plantel de producción

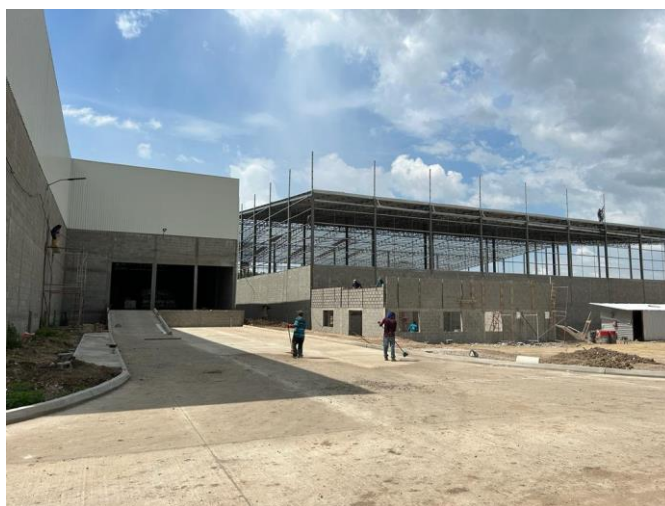
Esta consideración de suministrarle la energía al nuevo plantel **imagen 14** es debido a las fallas constantes que presentan los circuitos L-392 y L-393, ya que los circuitos se encuentran sobrecargados, presentan fluctuaciones en la red, la red no recibe mantenimiento y por eso las fallas son constantes y han ido en incremento, según de las bitácoras de indisponibilidades por fallas proporcionadas por la empresa existen una cantidad considerable de interrupciones en ambos circuitos.

Imagen 18: Ampliación de plantel con planes de conectarse a la Generadora Polygroup Energía

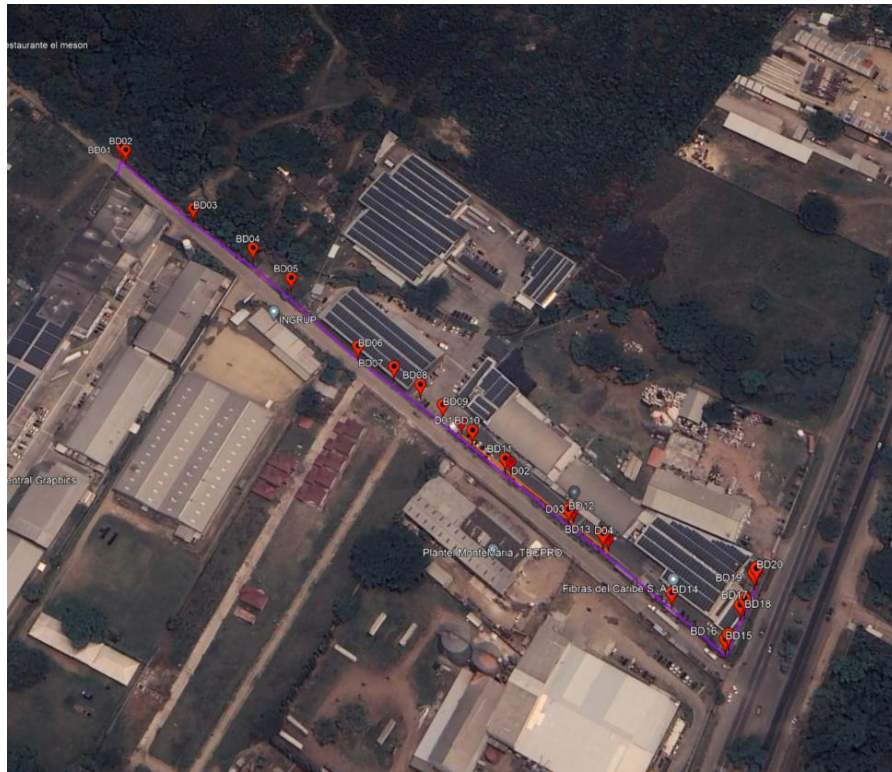
Para poder unificar la medición de las demandas se realizó el procedimiento a través de la solicitud de aprobación de diseño para construir una extensión de línea primaria desde el plantel de BONISA y hasta DINAPLAST teniendo su punto de conexión a la red de distribución de la Empresa Nacional de Energía Eléctrica (ENEE) dentro de las instalaciones de la empresa DINAPLAST. La **Imagen 19** muestra la extensión de línea construida para poder unificar la medición de las dos empresas que son parte de un solo grupo económico POLYGROUP, las empresas BONISA y DINAPLAST. La línea consta de 15 apoyos en la vía pública

y 5 apoyos internos hasta los puntos de conexión de ENEE y la conexión con POLYGESA el agente generador, se levantó un total de 20 puntos de red.

Imagen 19: Extensión de línea primaria para la unificación de medida entre DINAPLAST y BONISA.

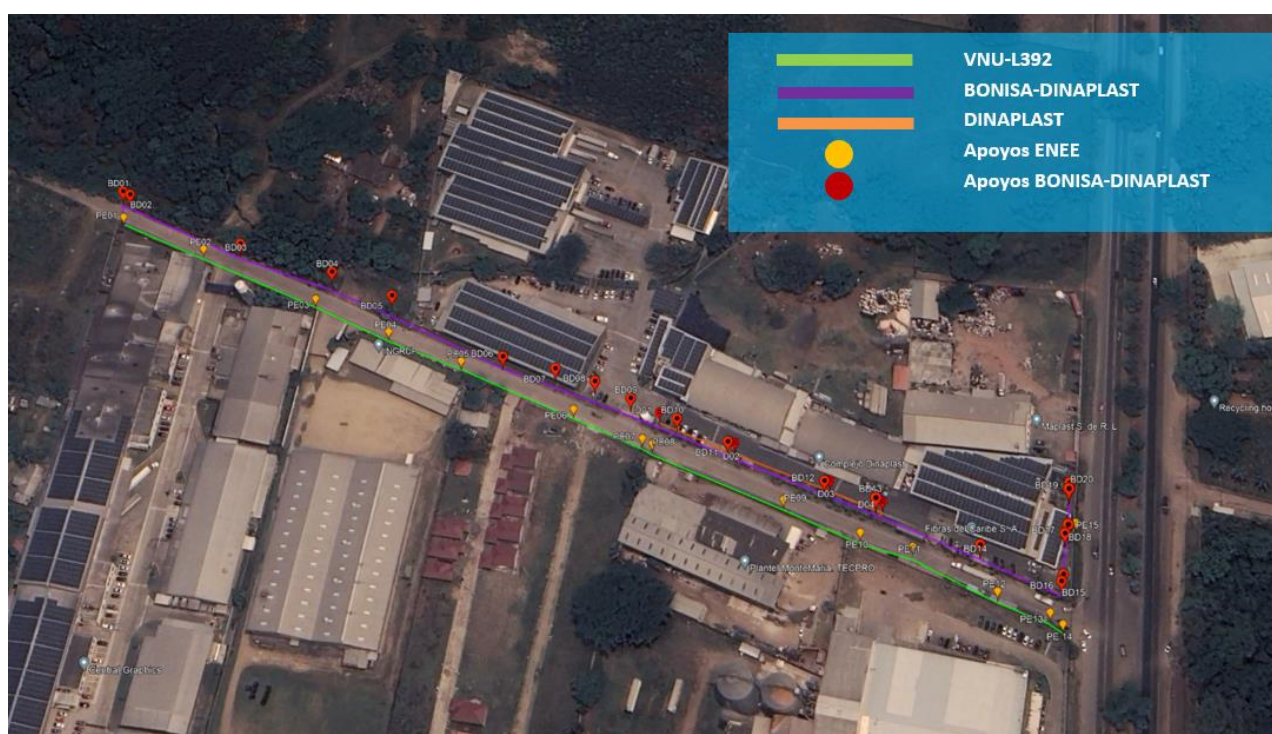
Tomando como referencia el artículo 33 del Reglamento de la Ley General de la Industria Eléctrica el cual establece los límites de la zona de operación de cada Empresa Distribuidora, estipula que esos límites **están definidos a 200 metros de cualquier elemento de la red de distribución propiedad de la Empresa Distribuidora, señalados en la licencia de operación otorgada por la CREE.** Y dado que en los hallazgos se encontró que paralela a la extensión de la línea para la unificación de la medición hay un tramo del circuito VNU-L392 de la subestación Villanueva, se inspeccionó y entre ambas líneas hay una distancia de aproximadamente 10 metros. La **Imagen 20** muestra el levantamiento de los puntos de red tanto del circuito VNU-L392 como de la extensión de línea entre BONISA y DINAPLAST.

Imagen 20: Extensión de línea BONISA-DINAPLAST y tramo del circuito VNU-L392.

En la **Imagen 20** se muestra el punto **BD18** en el cual se encuentra el punto de conexión entre DINAPLAST y ENEE. La **Imagen 21** muestra el punto de conexión a la red de distribución, así como el equipo de medición, en el momento de la visita se encontraba desconectado ya que actualmente están trabajando en isla por

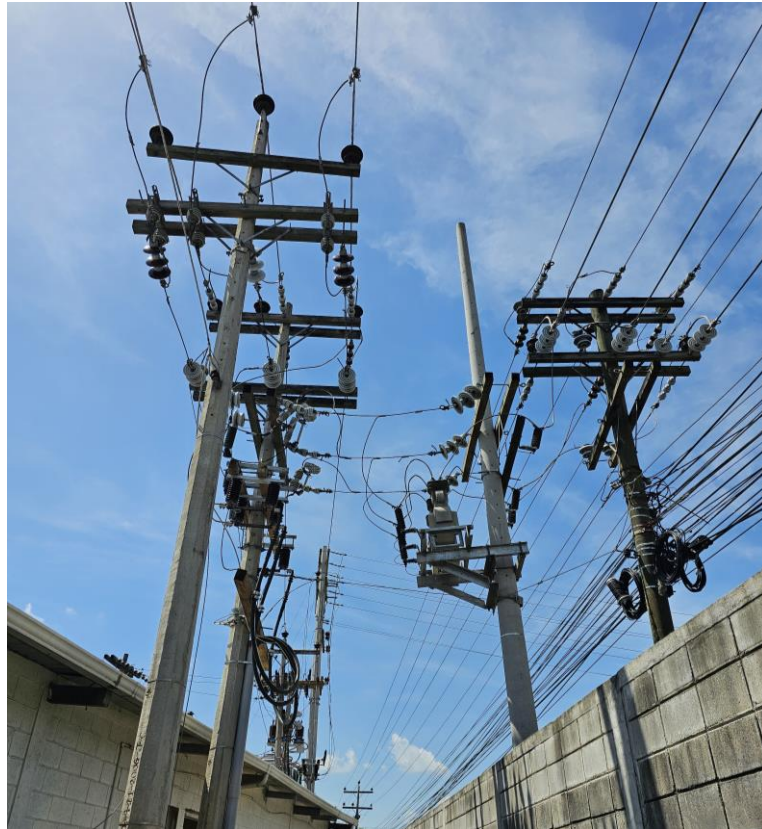
Imagen 21: Punto de medición y conexión con ENEE.

cuestiones de calidad de servicio de distribución.

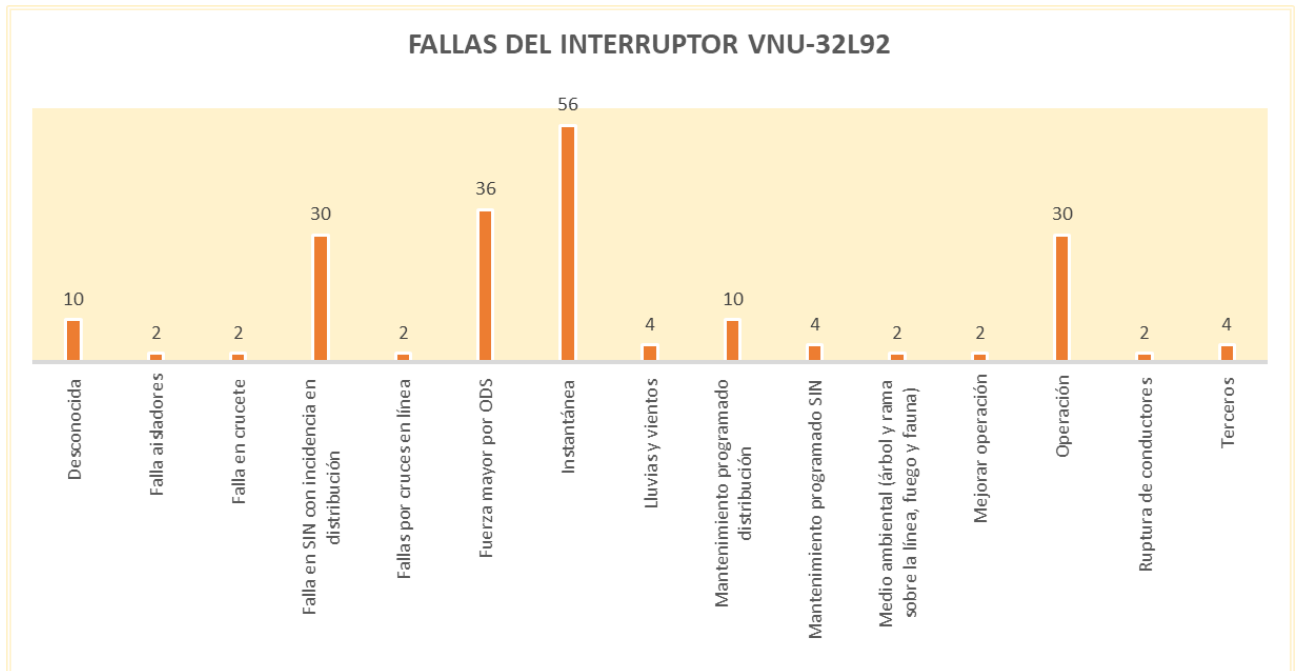
Gráfico 6: Cantidad de aperturas detalladas del interruptor de la subestación Villanueva.

En el circuito VNU-L392 se encuentran conectadas las empresas PLASTINOVA, DINAPLAST, PLASTIFOM,

POLYCUPS Y FICASA y entre los años 2021 y 2022 se registraron **196 aperturas** del interruptor VNU-32L92 ya que esta subestación falla bastante debido a fluctuaciones, sobrecarga en la línea, y porque no se le da mantenimiento como limpieza de la línea, entre otras razones. Según la bitácora de aperturas se resaltan las siguientes aperturas y cierre del interruptor VNU-32L92, tal como se muestra en el **gráfico 1** donde se puede observar que la mayor cantidad de fallas son instantáneas, seguido de fallas en el SIN con incidencia en distribución y por operación.

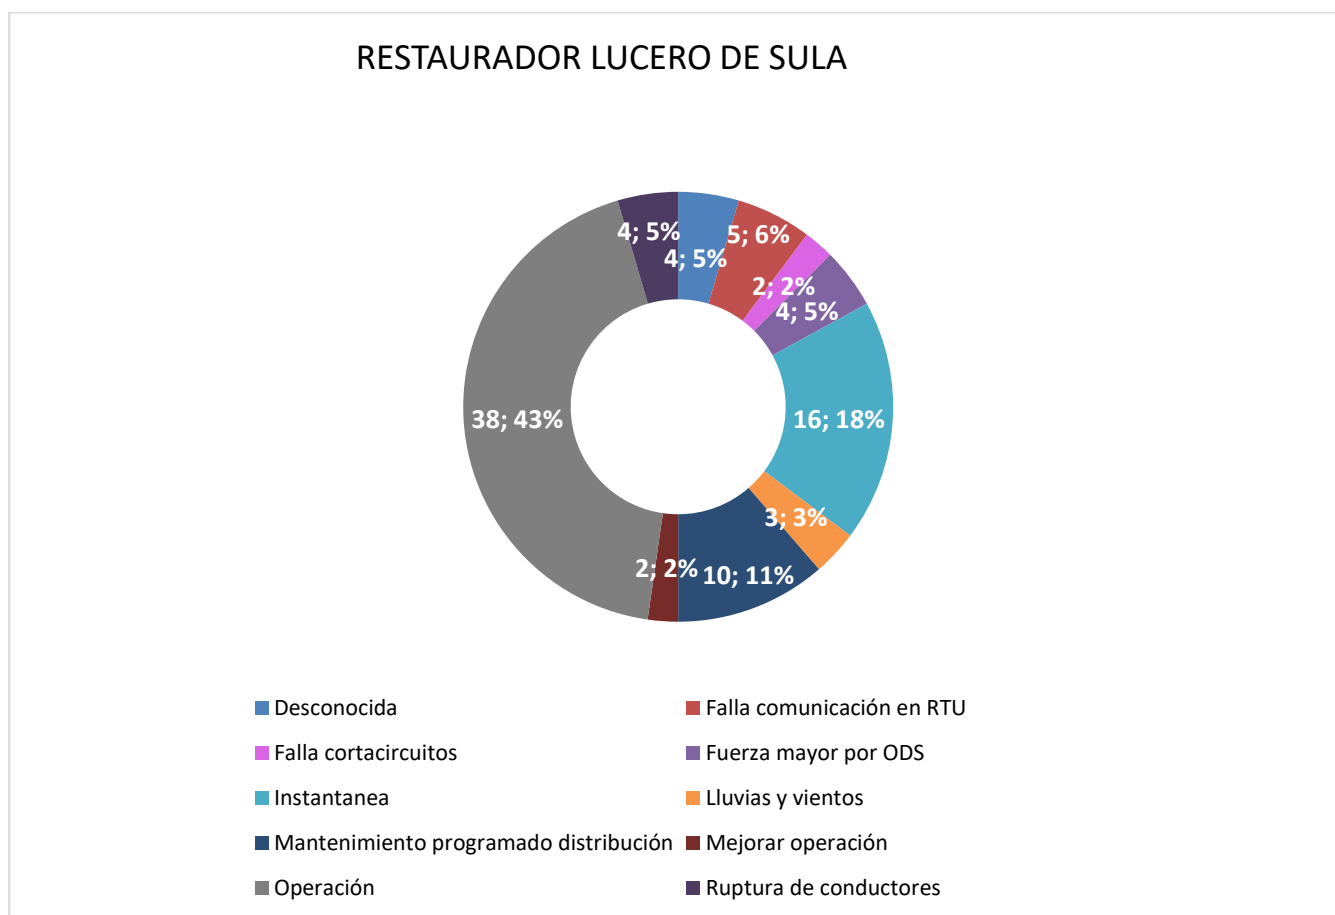
Gráfico 7: Cantidad de aperturas detalladas del restaurador ubicado frente a antiguo Motel Lucero de Sula

El **Gráfico 2** muestra las fallas relacionadas al restaurador Lucero de Sula, donde se identificaron **88 interrupciones**, se destacan 38 aperturas por operación que provocan paros en las plantas.

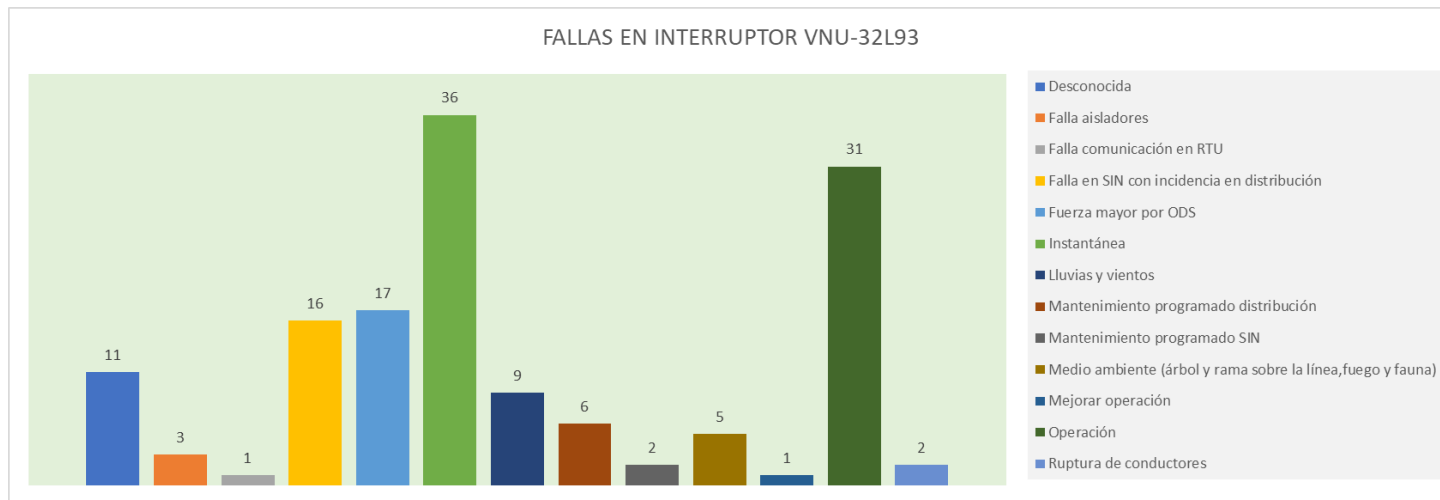
Gráfico 8: Cantidad de aperturas detalladas del interruptor de la Subestación Villanueva

En el circuito VNU-L393 se encuentra conectada la empresa del grupo ALFAPACK y según las bitácoras de aperturas del informe técnico se registraron según el tipo de evento desde el año 2021 y 2022 un total de 140 fallas y la fallas que resaltan son instantáneas y por operación tal como se muestra en el **Gráfico 3**.

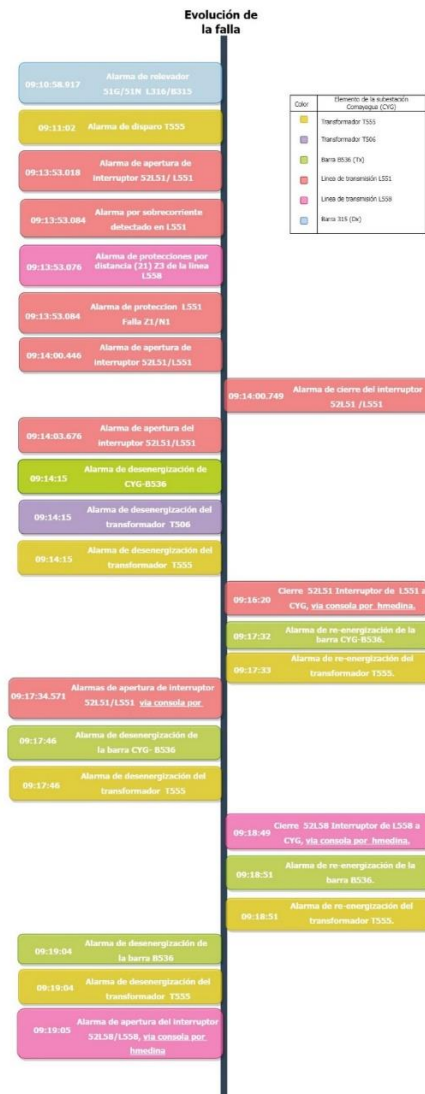
Figura 27 Cronología de eventos de falla de la subestación Comayagua (Fuente Informe de falla-Transformador CYG-T555)

Asimismo, al procesar la información de las pantallas del SCADA del Anexo 2 del Informe de falla presentado por el CND se logró identificar la cronología de eventos ocurridos durante la falla, presentada en la **Tabla 15** a partir de las alarmas indicadas en los elementos pertenecientes al SIN correspondientes a la subestación Comayagua y su interconexión con la subestación Piedras Azules (PAZ) y la subestación Amaratéca (AMT) y sus dispositivos de protección asociados.

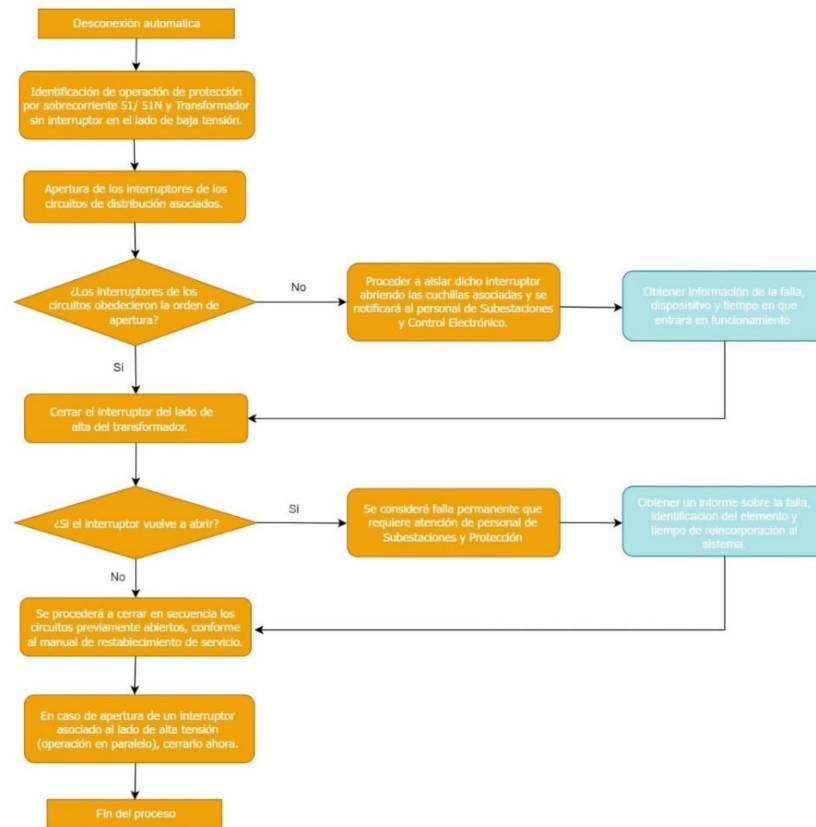
Figura 28 Procedimiento ante desconexiones automática en caso de transformador sin interruptor de lado de baja (fuente Manual de Procedimientos de Operación y Restablecimiento de Servicio del CND)

En la Figura 28 se expone mediante un diagrama de flujo de los procedimientos a seguir de acuerdo con los interruptores desconectados automáticamente e identificación del diseño de la subestación, cabe mencionar que el manual indica, que, al tener desconexiones automáticas, **el despachador deberá obtener**

información de las protecciones operadas y los interruptores abiertos, por medio de: El Operador de la subestación, la RTU o personal de turno.

Para completar los procesos en para la mitigación de las desconexiones automáticas, se colocan los comentarios adicionales planteados por la Dirección de Fiscalización en color azul, Asimismo, de acuerdo con las alarmas identificadas en el registro SCADA, se observó la activación de las protecciones 51 y 51N, así como la orden de disparo del transformador T555 que no ejecutada por interruptor 52T55 en el lado primario.

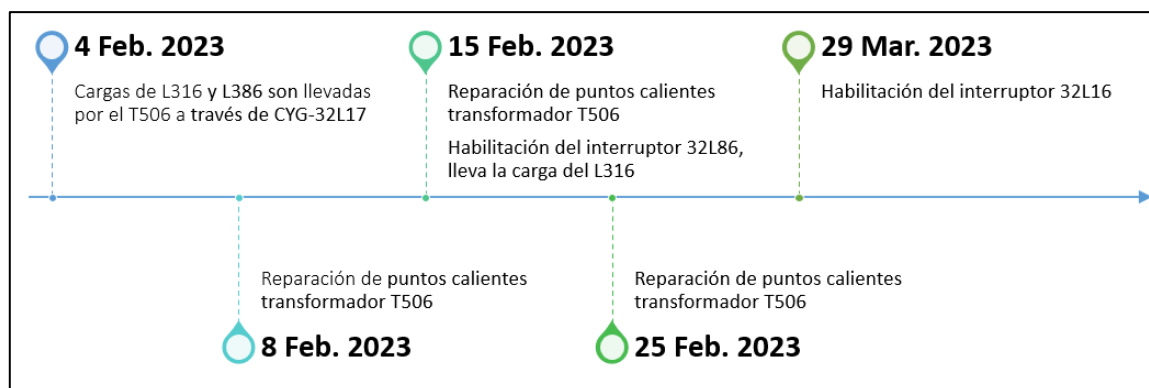
Figura 30 Eventos relevantes en subestación Comayagua posteriores a la falla T555 (Fuente: Anexos 5 y 9, informes de gestión EEH de febrero y marzo de 2023)

Con base en las bitácoras de mantenimiento en subestaciones y maniobras en interruptores descritas en los informes de gestión publicados por Empresa Energía Honduras correspondientes a los meses de febrero y marzo de 2023, se identificaron eventos relevantes posteriores a la falla del 4 de febrero y relacionados con suministro de los circuitos de distribución en la subestación de Comayagua, así como **al menos tres mantenimientos de emergencia asociados al transformador CYG-T506 que fueron registrados en el mes de febrero por reparaciones de puntos calientes**. La figura 2 describe de manera cronológica los eventos mencionados anteriormente.

Es importante que aclarar que a partir del 4 de febrero el transformador T506 de 50 MVA ha estado llevando la carga de los 5 circuitos de distribución, esto implica que la distribuidora debió reconfigurar sus esquemas de protección. Asimismo, se identificó que en los meses en mención la distribuidora ha habilitado de manera

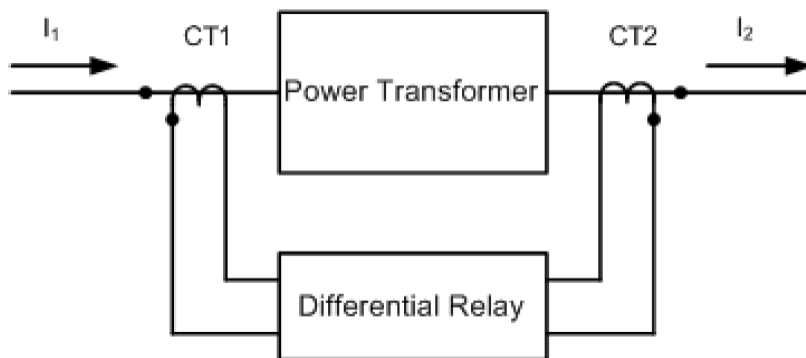
Figura 32 Conexión típica de relevador de protección diferencial (Fuente: IEEE C37.91-2008)

El esquema de protección diferencial requiere de transformadores de corriente tanto en el lado primario como en el secundario del transformador de potencia, tal y como se muestra en la **Figura 32**.

La norma en mención no establece una obligatoriedad para la instalación de dispositivos de desconexión en el lado secundario de los transformadores de potencia, sin embargo, recomienda que para el diseño de los equipos de protección se considere si se trata de aplicaciones con alta o baja incidencia de eventos, dado que las curvas de protección se diseñan con base en la frecuencia y duración de los flujos de corriente de falla que deterioran a los equipos. En ese sentido, la norma indica que los transformadores conectados en subestaciones de distribución son equipos que están expuestos a una alta incidencia de eventos por lo que existe la recomendación implícita de la implementación de la protección en el lado de secundario.
