# INFORME DE RESULTADOS

## INSPECCIÓN A CENTRALES GENERADORAS DE ENERGÍA ELÉCTRICA

Dirección de Fiscalización

Comisión Reguladora de  
Energía Eléctrica (CREE)

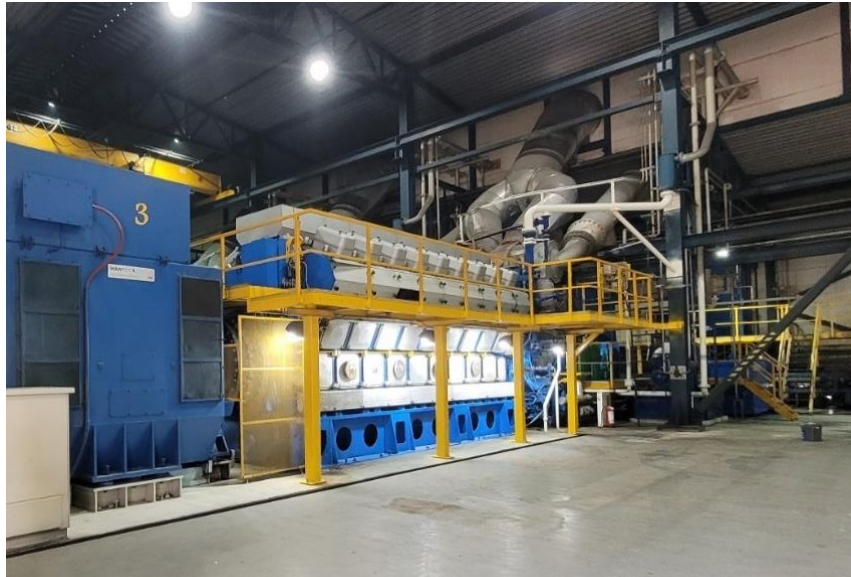
*Figura 5 Motor y generador de la unidad número 3, central térmica LUFUSSA II.*

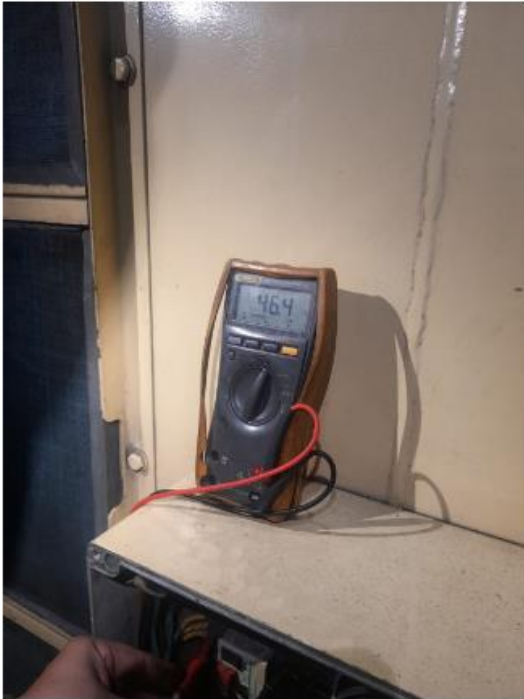
Unidad 2. Breaker con alta resistencia, valor 46.4 ohms.
