INFORME DE INSPECCIÓN

INSPECCIÓN A LA
CENTRAL PATUCA IIII

Dirección de Fiscalización

Comisión Reguladora de
Energía Eléctrica (CREE)

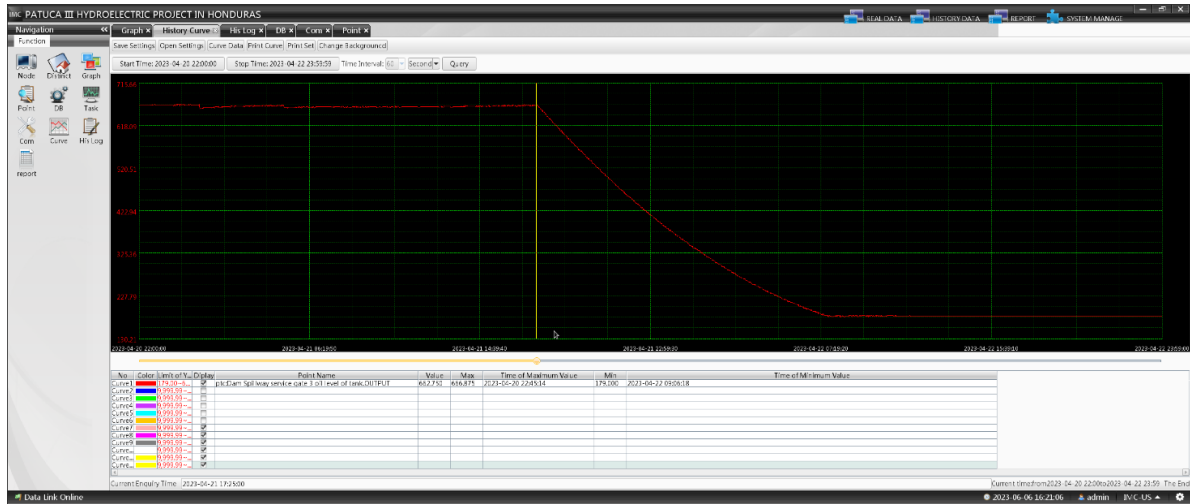
La gráfica muestra el nivel del aceite reflejado en el SCADA del 21 de abril a las 17:00:00 hasta el 22 de

abril a las 07:59:59 dentro de la misma se detalle que el decremento de aceite fue de 667.0 hasta 179.125 mismo que se visualiza que empezó el 21 de abril a las 17 horas aproximadamente.
