# INFORME DE RESULTADOS

## INSPECCIÓN A CENTRALES GENERADORAS DE ENERGÍA ELÉCTRICA

Dirección de Fiscalización

Comisión Reguladora de  
Energía Eléctrica (CREE)

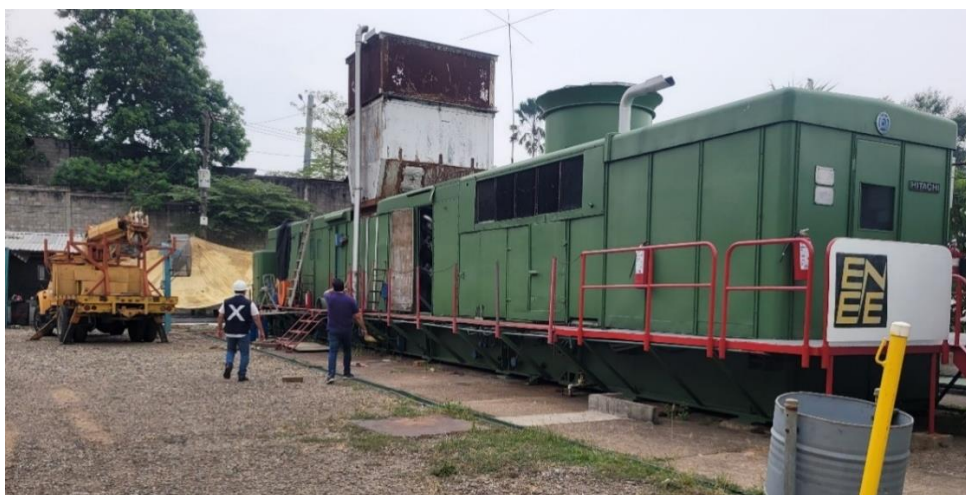
Durante la entrevista con el personal de la central y al revisar la documentación presentada por la empresa, se constató que la unidad Hitachi se encuentra fuera de servicio debido a problemas ocasionados por la fragmentación de pernos que sujetan el excitador del generador.

*Figura 4 Unidad de generación Hitachi, central térmica La Puerta.*

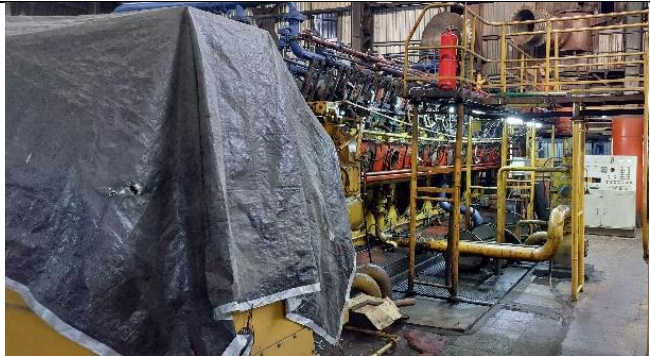
<p>Unidad 3 de la Planta Térmica La Ceiba.</p>
	Reparación de cremallera A7, indisponibilidad de 4 horas en fecha 28 de abril de 2023.		
U4	Baja presión de aceite, indisponibilidad de 24 horas, en fecha 24 de abril de 2023.	La unidad 4 se encuentra fuera de servicio desde el 26 de junio de 2019 debido a que dicha unidad cumplió su ciclo de 24,000 horas y requiere de un mantenimiento que no ha podido ser realizado por falta de materiales y personal.

<p>Unidad 4 de la Planta Térmica La Ceiba.</p>
	Baja presión de aceite, indisponibilidad de 24 horas, en fecha 25 de abril de 2023.		
	Baja presión de aceite, indisponibilidad de 24 horas, en fecha 26 de abril de 2023.

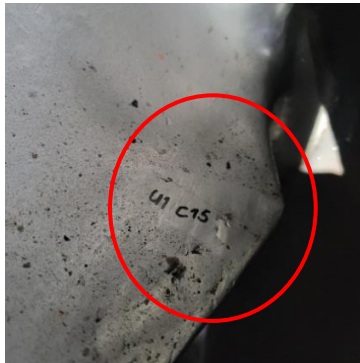
Unidad	Fallas registradas por el CND	Descripción	Evidencia
U1	Fisura en cangilón de rodete. Disponibilidad durante las 24 horas comprendidas entre el 24 y el 28 de abril de 2023.	La unidad 1 entro en indisponibilidad debido a un mantenimiento preventivo programada que se realiza cada 12 semanas. Este mantenimiento comenzó el 25 de marzo de 2023 y durante el proceso se encontró una fisura en el rodete, específicamente en las hélices 5, 7 y 15, lo que provocó que la maquina quedará fuera de servicio hasta que se reparé por completo el rodete de reserva o se adquiera uno nuevo. El rodete de reserva se remitió a un taller en San Pedro Sula, Cortés, donde se estima que tomará aproximadamente 25 días para completar la reparación, y 20 días adicionales para realizar pruebas necesarias antes de que la unidad pueda volver a operar comercialmente.

<p>Hélice número 15 del rodete de la U1.</p>

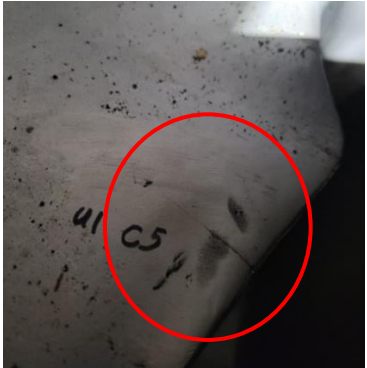
<p>Hélice número 5 del rodete de la U1.</p>

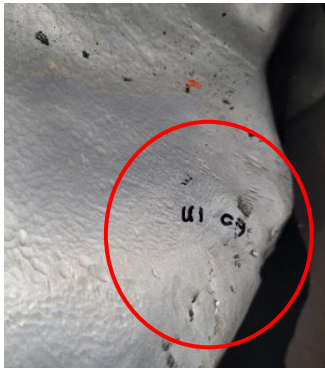
<p>Hélice número 7 del rodete de la U1.</p>

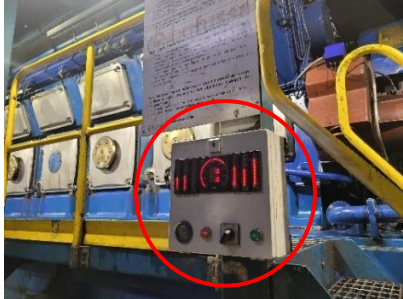
<p>Bitácora de la planta térmica LUFUSSA III.</p>
U2	Alarma de velocidad. Tiempo interrumpido de 1.75 horas en fecha 28 de abril de 2023.	Se registraron tres incidentes de indisponibilidad en la unidad 2 el 28 de abril de 2023, los cuales se originaron debido al cambio del cable del sensor uno, ya que se quemó, y al reemplazo de dos sensores magnéticos para señales de sobrevelocidad.

<p>Control de velocidad.</p>

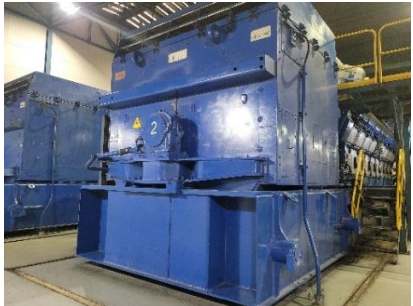
<p>Unidad 2 de la planta térmica LUFUSSA III.</p>

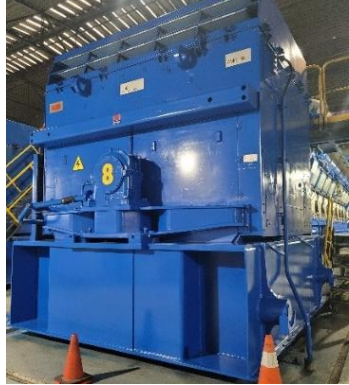
Unidad	Falla registrada por el CND	Descripción	Evidencias
U8	Overhaul de 120,000 horas. Orden No.23-0635. Fecha de entrega 04 de mayo. Tiempo interrumpido durante las 24 horas entre el 24 y 28 de abril de 2023.	En la unidad 8, se realizó un mantenimiento correctivo encontrándose en overhaul de 120,000 horas. El rodaje de la unidad se llevó a cabo el 8 de mayo y se entregó para operación comercial el 9 de mayo del presente año.

<p>Bitácora de mantenimiento. Unidad 8 de la central térmica LUFUSSA III</p>
U12	Indisponible por falla en variador. Tiempo interrumpido de 4.7 horas en fecha 25 de abril de 2023.	El 25 de abril de 2023, se produjo una falla de equipo electromecánico de la unidad 12, lo que requirió un cambio de rodamiento y capacitor en el variador de 300 amperios. Es importante mencionar que, en ciertos mantenimientos, se utilizan repuestos que previamente fueron retirados del almacén y reparados por el personal para reutilizarse en caso de ser necesario.

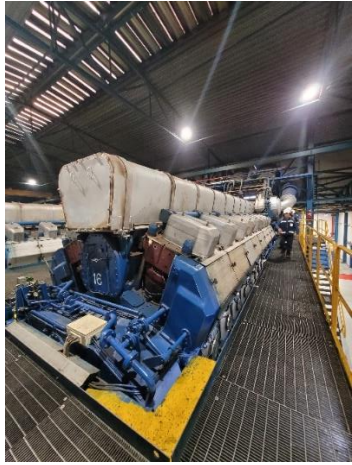
<p data-bbox="1276 1295 1654 1312">Unidad 16 de la central térmica LUFUSSA III.</p>

Unidad	Falla registrada por el CND	Descripción	Evidencias
U16	<p>Diferencia de RPM de turbos.</p> <p>Tiempo interrumpido de 0.7 horas en fecha 28 de abril de 2023.</p>	<p>El evento registrado en la unidad 16 se originó debido a un problema de calentamiento en el cable que transporta la señal de velocidad de los turbos, lo cual ocasionó la activación de una alarma. Para corroborar esta información, se verificaron las bitácoras, y los registros de alarmas, los cuales se entregaron al equipo de la CREE en formato digital (PDF), tal como lo expresaron los representantes de la central.</p>

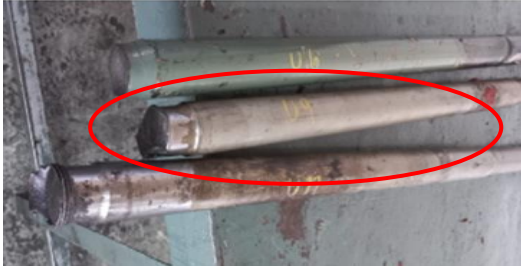
Unidad	Falla registrada por el CND	Descripción	Evidencia
	<p>Cambio de culata. Orden No.23-0968. Tiempo interrumpido de 0.0166667 horas en fecha 28 de abril de 2023. Entregada a las 10:15 del 29 de abril.</p>	<p>reparaciones en la tubería de LH y LS, y el reemplazo de la culata y el anillo B6. Estas acciones resultaron en una reducción de la disponibilidad a 206 MW. Cabe mencionar que los representantes de la central entregaron al equipo de la CREE un informe sobre la fatiga de pernos históricamente observada.</p>

<p>Pernos quebrados de la unidad 6, 9 y 11.</p>
U10	<p>Fuga de aceite en tubería de lubricación del turbo. Tiempo interrumpido de 1.68333 horas en fecha 27 de abril de 2023.</p>	<p>Se detectó una falla en el equipo electromecánico de la unidad 10 debido a una fuga de aceite en la tubería de lubricación del turbo, lo cual representa un riesgo de incendio. Como medida preventiva, se decidió retirar la unidad de operación para reemplazar la manguera de by pass, ya que se observó un aumento en la presión del turbo. Regresando a disponibilidad en 1.68 horas.</p>

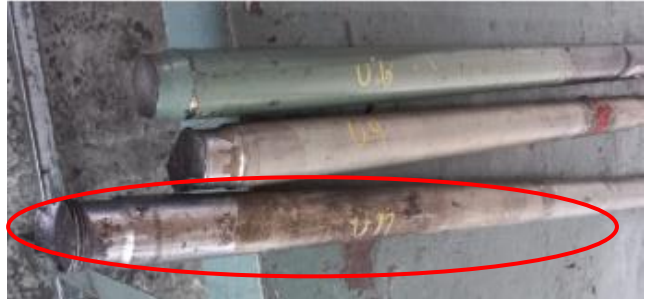
Unidad	Falla registrada por el CND	Descripción	Evidencia
U11	Orden No. 23-0922, fatiga en perno. Tiempo interrumpido de 7.6 horas en fecha 25 de abril de 2023.	El 25 de abril de 2023 se llevó a cabo un mantenimiento correctivo en la unidad 11, similar a los incidentes ocurridos en las unidades 6 y 9. La unidad debió ser retirada de operación por 7.6 horas debido a la fatiga de un perno de culata dañado en el cilindro A2 (perno #8). Además, se procedió a añadir aceite al cojinete del generador. Se tiene documentación de las bitácoras del operador de la planta, informe de historial de fallas en pernos, y gráfico de potencia activa del evento.

<p>Pernos quebrados de la unidad 6, 9 y 11.</p>
U15	Altas vibraciones en el generador. Tiempo interrumpido de 3.68333 horas en fecha 25 de abril de 2023.	La unidad 15, que corresponde al turbogenerador de cogeneración, experimentó un total de seis incidentes de indisponibilidad que en realidad se tratan de un mismo problema recurrente. El 25 de abril de 2023, se informó sobre una fuerte oscilación en la frecuencia externa, junto con variaciones en las potencias activa, reactiva y aparente, según el informe del departamento eléctrico. En respuesta, se monitorearon los parámetros relevantes y se observó un incremento en las vibraciones de la turbina, el

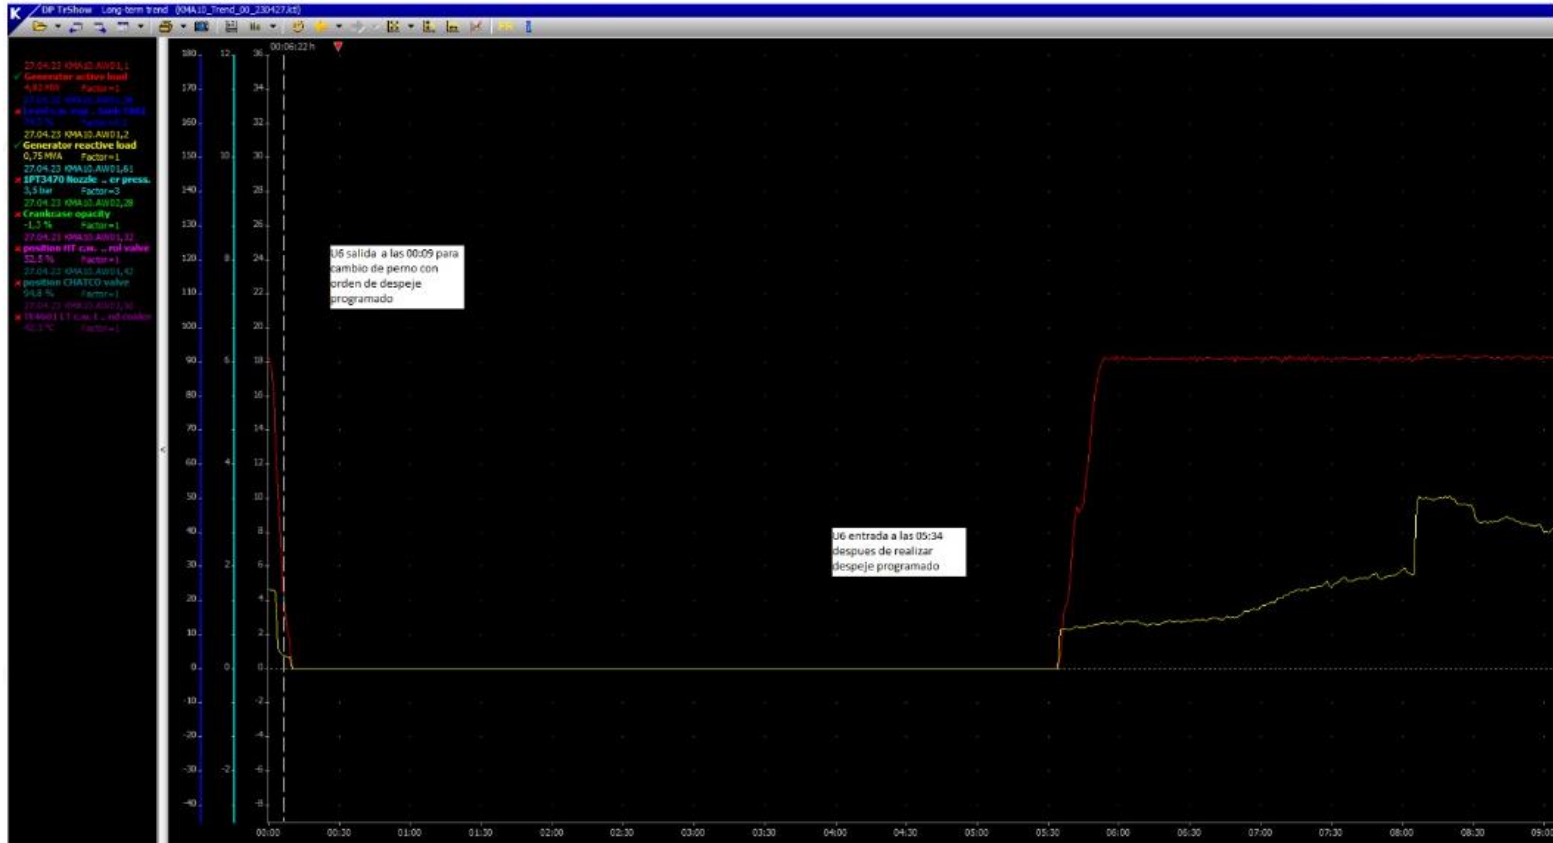
### Cambio de perno quebrado por riesgo de culata de cilindro

Unidad 6. Gráfico de Potencia Activa del evento

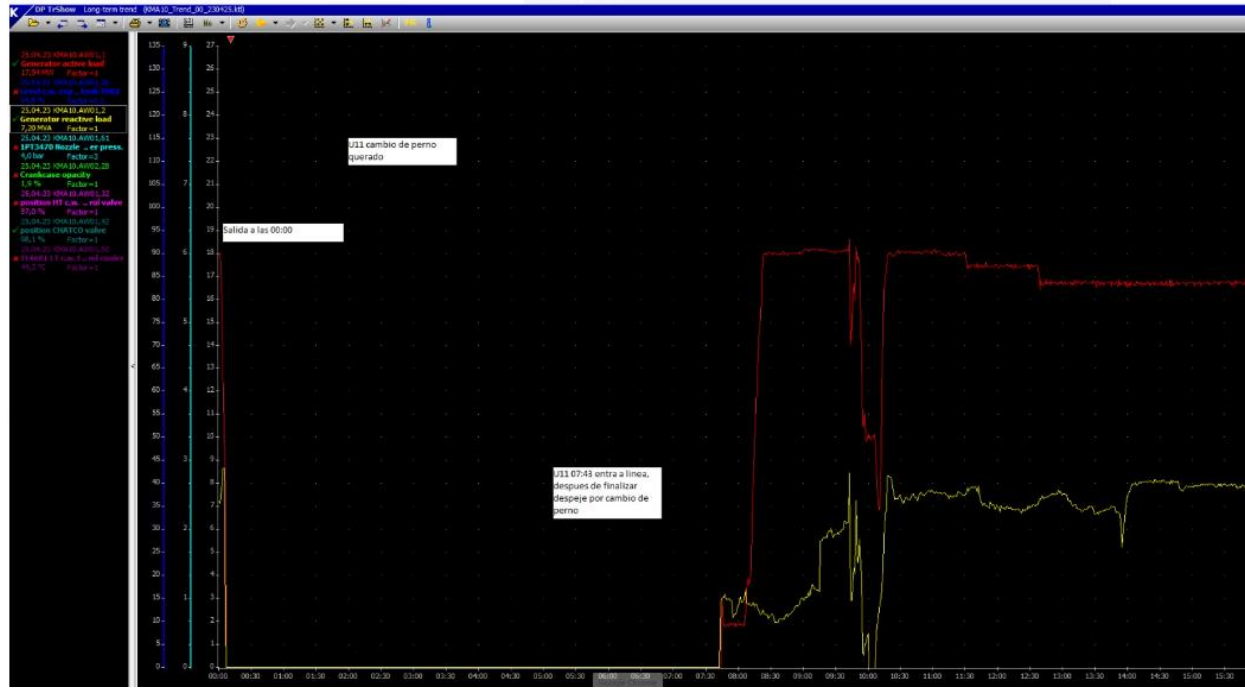
### Cambio de perno quebrado por riesgo de culata de cilindro

Unidad 11. Gráfico de potencia activa del evento

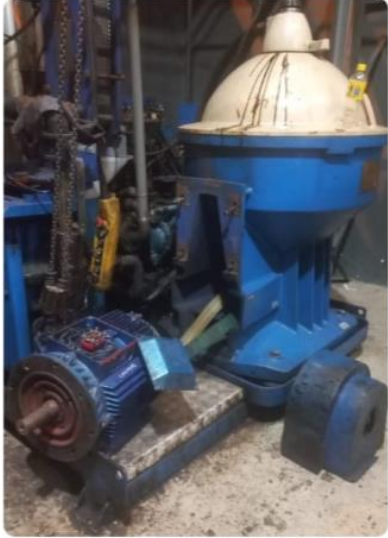
Unidad	Falla registrada por el CND	Descripción	Evidencia
	Indisponible por alta temperatura en cilindro B6. Tiempo interrumpido de 3.1 horas en fecha 24 de abril de 2023.	de combustible en el tanque de almacenamiento R36S01. Además, se proporcionaron fotografías que documentaban el proceso de cambio del motor quemado en la separadora, así como el montaje del motor de respaldo.

<p data-bbox="1486 857 1730 878">Separadora de combustible.</p>
Fuga de agua en cilindro A2. Tiempo interrumpido de 2.983333 horas en fecha 26 de abril de 2023.	Otro incidente ocurrió debido a una falla en el equipo electromecánico, lo cual resultó en una indisponibilidad de 3.1 horas. La causa de esta falla fue una alta temperatura registrada en el cilindro B6. Sin embargo, no hay registros de una falla por temperatura elevada, sino que la indisponibilidad se debió a una fuga interna de agua en el cilindro A2. Los representantes de la central presentaron una gráfica de potencia de la unidad 5, la cual fue revisada y corroborada por el equipo de la CREE.
